Pätevyslautakunta: Paloturvallisuussuunnittelija

13.10.2023

METALLISAVUPIIPUN ERISTÄMINEN YLÄPOHJAN LÄPIVIENNIN KOHDALLA

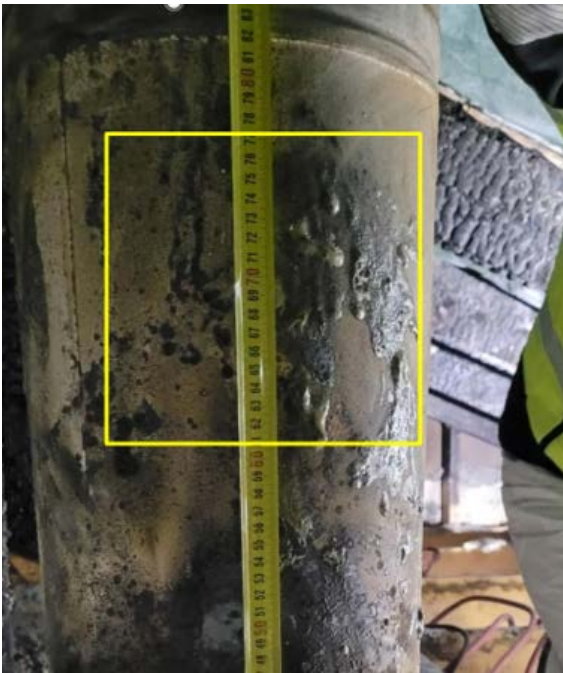
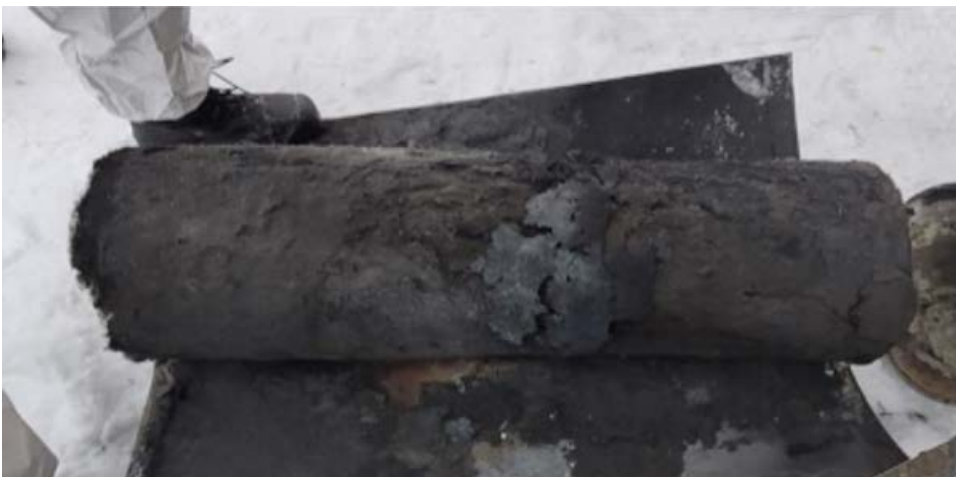
Palo on syttynyt takkaan liitetyn testatun ja hyväksytyyn metallisavupiipun läpiviennin ympäriltä yläpohjassa. Läpiviennin kohdalla savupiipun ulkokuoren päälle oli asennettu palojälkien (kuva 1) perusteella mineraalivillaa yli 700 mm korkeudelle. Tämä oli aiheuttanut savupiipun sisäputken ja ulkokuoren välisen eristevillan ylikuumentumisen ja eristeen sintraantumisen (kuva 2). Sintraantuneen eristeen ominaisuudet olivat lämmittämisen yhteydessä oleellisesti heikentyneet aiheuttaen savupiipun ulkokuoren lämpötilan kohoamisen ja savupiipun läheisyydessä olevien rakenteiden syttymisen.

- savupiipun ulkokuoren eristäminen johtaa korkeisiin lämpötiloihin savupiipun sisäputken ja ulkokuoren välisessä eristemateriaalissa johtaen sen sintraantumiseen
- sintraantunut eriste ei toimi enää eristeenä, jolloin savupiipun ulkokuoren lämpötila nousee merkittävästi aiheuttaen rakennuspalovaaran savupiipun ympärillä (myös määritetyn suojaetäisyyden ulkopuolella).

On oletettavaa, että savupiipun eristeet ovat vaurioituneet myös etäämmällä yläpohjan läpivientikohdasta, joten huomioiden vaurioituneen savupiipun iän, joudutaan savupiippu uusimaan kokonaisuudessaan.

Uuden savupiipun asentamisessa huomioidaan nykymääräysten mukainen vaatimus läpiviennin toteuttamisesta ns. tuulettavana rakenteena valmistajan määrittämien yksityiskohtaisten ohjeiden mukaisesti.

Vastaavalla tavalla toteutettuja läpivientiratkaisuja tulisi niiden aiheuttaman vakavan paloturvallisuusriskin vuoksi seuloa esim. nuohouksen yhteydessä ja ennaltaehkäisevänä toimenpiteenä korjata ne nykyisten ohjeiden ja hyvän rakennustavan mukaisiksi.
