Pätevyyslautakunta: Paloturvallisuussuunnittelija

13.10.2023

TULISIJAN VAIHDON YHTEYDESSÄ MUUTTUNUT SAVUKAASUN KIERTO

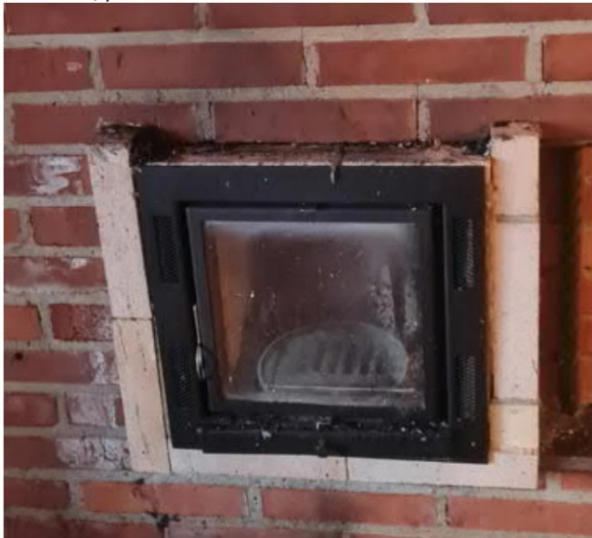
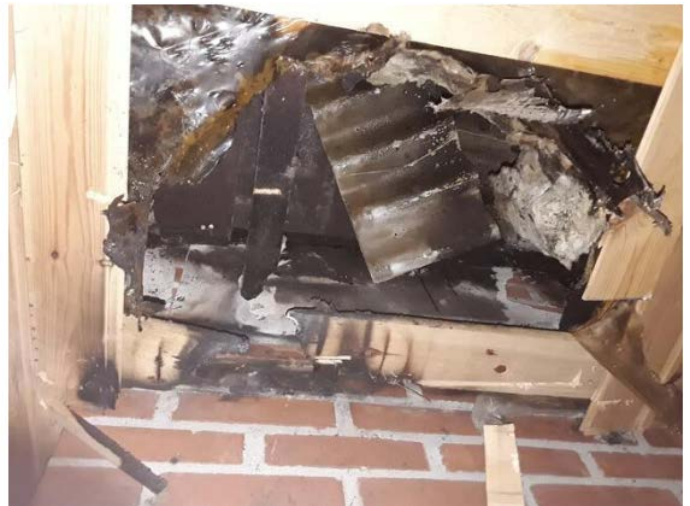
Paikalla muurattuun savupiippuun oli liitetty uusi takkasydän, jonka savukaasujen johdattaminen hormiin oli toteutettu aikaisemmin paikalla ollutta takkasydäimestä poikkeavasti aiheuttaen savukaasujen lämpötilan merkittävän nousumisen. Hormi oli kuumennut niin, että ympäröivät rakenteet sisäkatossa ja yläpohjassa olivat syttyneet. Tulisijan vaihdon yhteydessä ei ollut tehty muutoksia savupiippuun tai ympäröiviin rakenteisiin eikä myöskään tarkistettu suojaetäisyyksien riittävyttä.

Tulipalon jälkeen tehdyssä tarkastuksessa ilmeni, että suojaetäisyydet palava-aineisiin materiaaleihin eivät olleet riittäviä rakennusajankohdan määräykset huomioiden.

Huolimatta puutteellisista suojaetäisyyksistä tiilihormin ympäröineet rakenteet olivat kestäneet vaurioita jo lähes 50 vuotta, kun edellisen takkasydämen (mahdollisesti useiden) savukaasujen kierron ansiosta hormiin johdettujen savukaasujen lämpötila pysyi alhaisena.

Muurattu savupiippu ei tulipalossa kärsinyt näkyviä vaurioita.

- uuden takkasydämen savukaasun kierrossa tapahtuneet muutokset, jossa savukaasut johdettiin suoraan hormiin, nostivat muuratun savupiipun ulkokuoren lämpötilaa
- kohonneen savupiipun ulkokuoren lämpötilan ja puutteellisen suojaetäisyyden johdosta ympäröivät rakenteet syttyivät ja aiheuttivat tulipalon

Uuden takkasydämen asetustenmukaisuus varmistetaan ennen muita toimenpiteitä kohdan 4. mukaisesti.

Muuratun savupiipun kunto tulee tarkastaa ja mahdolliset vauriot korjata esim. massaamalla. Mikäli savupiipun kunto tätä edellyttää, tulee se uusaa kokonaisuudessaan muuraamalla savupiippu uudelleen tai korvaamalla se uudella savupiipulla. Savupiipun ympäröivät rakenteet puretaan ja rakennetaan uudelleen huomioiden valitun savupiipun edellyttämät suojaetäisyydet ja läpivientiratkaisut.
