Höyrinsulun vaurioitumisen kannalta riskialtis yläpohjan rakenne

Rakennusfysiikan suunnittelijan pätevyyslautakunta

27.2.2008, päivitetty 6.11.2018

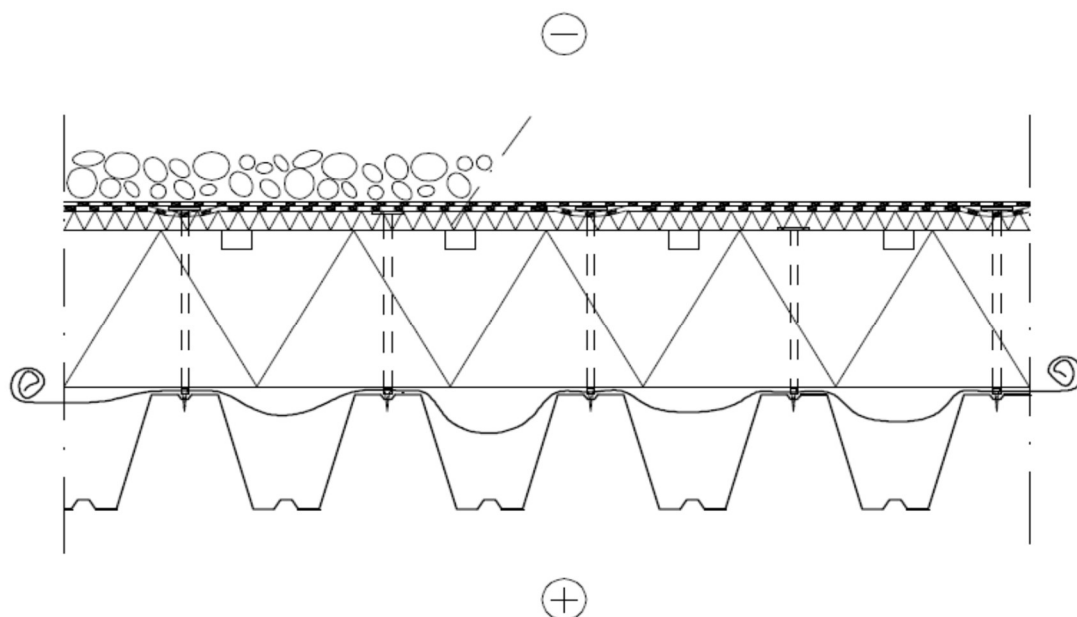
Kuvan 1 ratkaisua ei suositella käytettäväksi uimahalleissa tai muissa rakennuksissa, joissa sisäilmaa kostutetaan talviaikana tai rakennukset ovat ylipaineisia.

Kuvassa 1 esitetyn rakenteen tapauksessa lämmöneristeiden ja katteiden kiinnittämisessä syntyviltä ylimääräisiltä höyrinsulun reiiltä ei ole edes huolellisen työsuorituksen tapauksessa täysin mahdollista välttyä. Käytännön kohteessa kattamistyön aikana syntyy yleensä melko runsaasti ylimääräisiä ruuvinvääntimen meisselillä pistettyjä reikiä, kun poimun kohtaa etsitään. Lisäksi työn aikana höyrinsulun päällä kulkeminen johtaa helposti siihen, että höyrinsulku venyy poimulevyn poimuihin, mikä mahdollistaa konvektiovirtaukset höyrinsulun saumoista.

Kuva 1 Höyrinsulun vaurioitumisen kannalta riskialtis yläpohjan rakenne.

Höyrynsulun reikien lisäksi rakenteen ilmatiivyyttä heikentää se, että asennettaessa höyrynsulku suoraan profiilipellin päälle, jää höyrynsulku roikkumaan profiilipellin yläpaarteiden väliin, mikä mahdollistaa poimujen suuntaiset ilmavirtaukset höyrynsulun yläpuolella. Ilmavirtaukset kuljettavat kosteutta kattorakenteisiin.

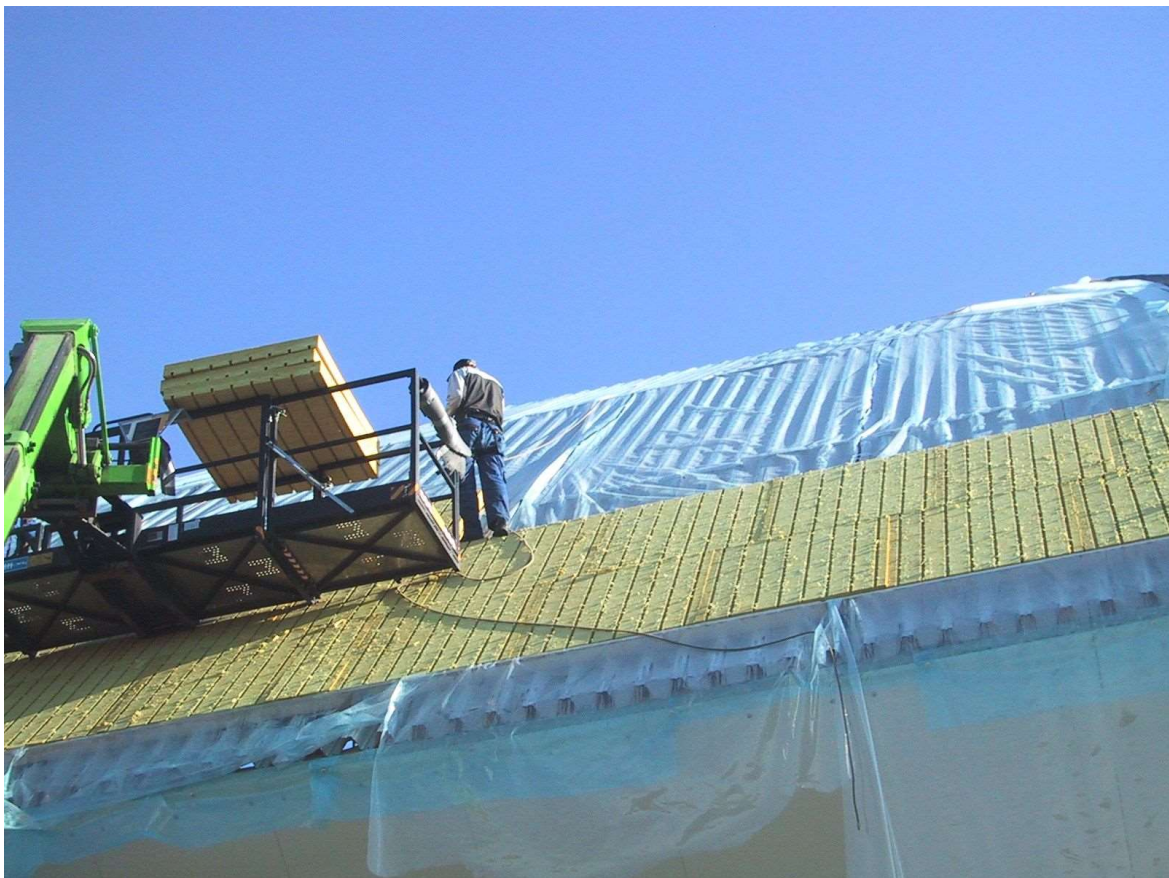
Kuva 2 Lämmöneristeiden asennus rakennustyömaalla.

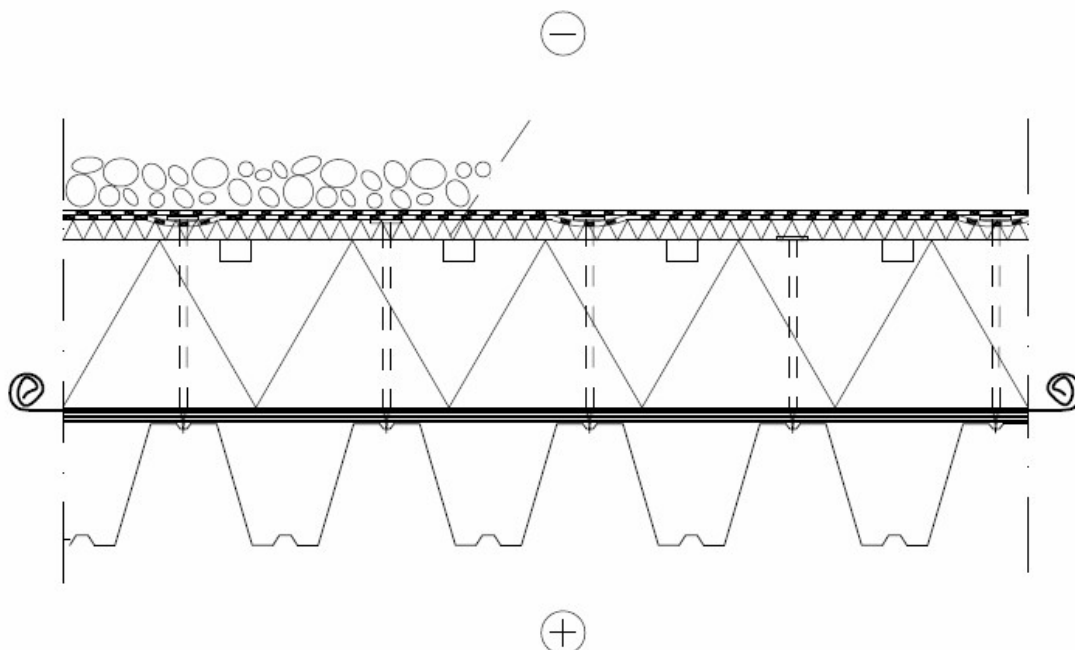
Kuva 3 Hyvän rakennustavan mukainen ratkaisu.

Ilmatiivyyden kannalta hyvään rakentamistapaan päästään, jos höyrynsulkumuovin alustaksi asennetaan vaneri- tai muu vastaava rakennuslevy (Kuva 3). Höyrynsulkumuovin saumat tulee teipata saumoistaan. Kipsilevy ei ole homehtumisherkkyytensä takia hyvä ratkaisu. Käytettäessä kovaa mineraalivillalevyä höyrynsulkumuovin alustana yläpohjan ilmatiiviyys on kuvan 1 rakenteeseen verrattuna hieman parempi, vaikka höyrynsulkumuovi reikiintyykin samalla tavoin lämmöneriste- ja katekiinnikkeiden asennuksen yhteydessä. Asennettaessa höyrynsulun alustaksi vaneri tai muu vastaava rakennuslevy, voidaan höyrynsulku toteuttaa

myös mekaanisesti alustaan kiinnitettävällä kumibitumikermillä. Palotekniset vaatimukset on huomioitava erikseen. Rakenne ei sovi kylmävaraston yläpohjarakenteeksi.
