# RAKENNUSVIRHEPANKKI

## RVP-T-PU-40

## Puuristikoiden suunniteltuja sivutuentoja jätetty pois asennuksen yhteydessä

Puurakenteiden työnjohtajan pätevyyslautakunta 25.2.2009, päivitetty 13.8.2018

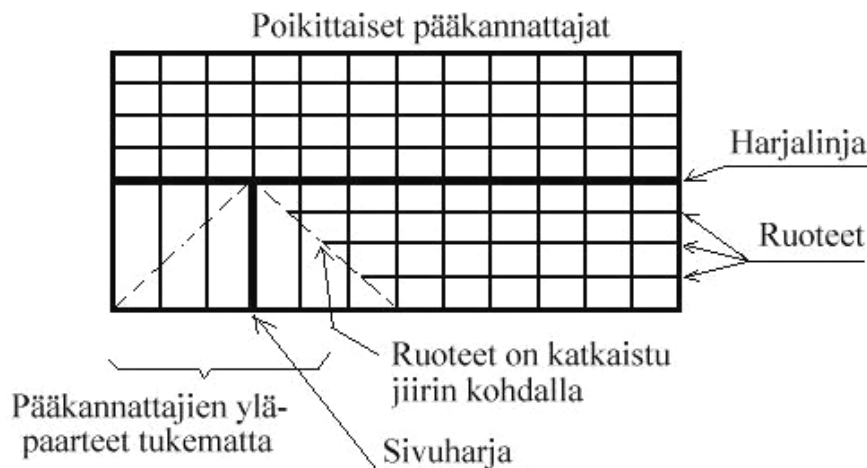
Rakennus päältä

Useita naulalevyristikoilla suunniteltuja suurilla jänneväleillä (> 20 metriä) valmistettuja rakennusten yläpohjia on jouduttu korjaamaan jälkikäteen, koska valmistuksen/asennuksen aikana on suunnitelmien vastaisesti jätetty osa pääkannattajaristikoiden puristetuista yläpaarteista tukematta.

Näin on tehty mm. sivuharjan alueella (kuva 1). Syynä virheeseen on todennäköisesti, että rakennuksen pituussuuntaisten sivuharjaa kannattelevien puuristikoiden on tuentoineen kuviteltu antavan riittävästi tukea myös pääkannattajille.

**Kuva 1** Kattorakenteen tuentojen valmistusvirhe (sivuharjan kannattaja tai sen suuntaisia ruoteita ei ole piirretty kuvaan).

Eri kohteissa virheestä aiheutuneet ongelmat ovat olleet joko katon osien asentomuutoksia tai pääkannattajien yläpaarteiden kiemurtelua niiden nurjahduspituuksien kasvettua liian suuriksi. Käytännössä puristettujen rakenneosien nurjahduspituuksien kasvattaminen pienentää niiden puristuskestävyyttä, ja aiheuttaa rakennuksen sortumariskin mitoituskuormaa pienemmällä lumikuormalla. Yhtään kattoa ei ehtinyt sortua.

Pääkannattajan yläpaarteen nurjahtaminen täydestä lumikuormasta aiheuttaa kyseisen pääkannattajan sortumisen, joka pahimmillaan saattaa johtaa suuren katon osan sortumiseen.

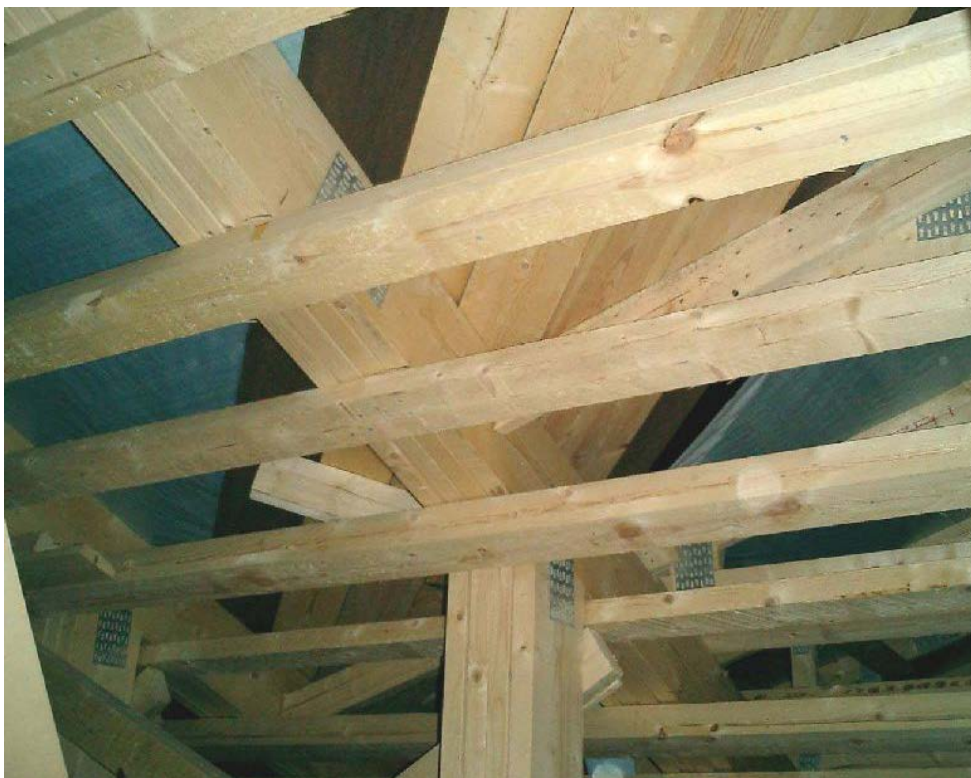
**Kuva 2** Kuva korjatusta rakenteesta.

Rakennusten yläpohjille tehtiin korjaussuunnitelmat ja rakenteet korjattiin niiden mukaisesti. Tuentojen täydentäminen alkuperäisten suunnitelmien mukaiseksi ei käytännössä ole mahdollista, koska kattopintaa ei kannata purkaa ruoteiden lisäämiseksi. Useissa tapauksissa pääkannattajaristikon yläpaarteen yläpuolinen rankatuenta oli pakko korvata paarteiden alapintaan kiinnitetyillä tuilla (kts. kuva 2).
