RAKENNUSVIRHEPANKKI

RVP-T-PU-43

Puuristikoiden suurten alkukäyryyksien puutteellinen korjaaminen

Puurakenteiden työnjohtajan pätevyyslautakunta 17.2.2010, päivitetty 13.8.2018

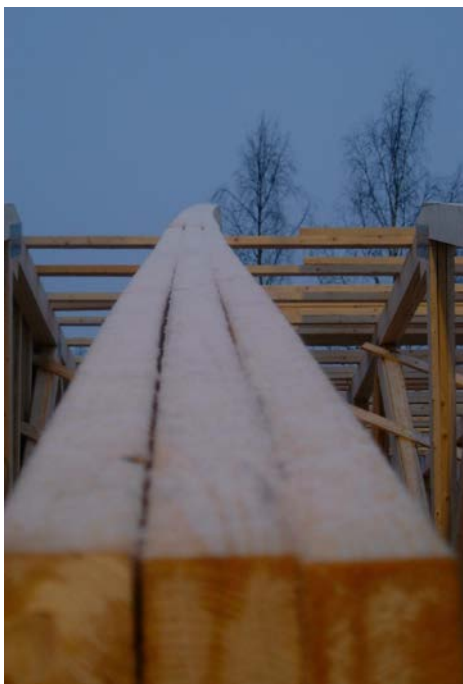
Osa kohteiden naulalevyristikoista on pitänyt tukea jälkikäteen siitä syystä, että ristikot on alun perin asennettu vinoon, jolloin pystykuormasta aiheutuu ristikkoon todellinen vaakasuuntainen voima, joka vaikuttaa pois päin ristikon tasosta.

Kuva 1 Alkukäyryydet ja -vinoudet on mahdollista havaita asennusvaiheessa.

Virheellisissä tai vaurioituneissa rakenteissa on käytetty vaihtelevasti erikokoista sahatavaraa, jolla on ollut alkukäyryyttä tai lenkoutta. Näkyvää alkukäyryyttä on saattanut esiintyä jo työmaalle saapuneissa valmisosissa, ja/tai se on voinut lisääntyä varastoinnin aikana ja/tai puun kuivuessa. Tätä virhettä ei ole poistettu asennuksen yhteydessä.

Käyrien rakenneosien periaatteellinen korjaustapa on pakottaa rakenteet suoriksi (vetämällä tai muuten pakottamalla), jonka jälkeen ne tuetaan pysyvästi vinoreevoilla tai muuten harustamalla rakennesuunnittelijan ohjeita noudattaen. Jos vesikattorakenne on jo asennettu, voi olla välttämätöntä purkaa tämä rakenne, jotta suoristustoimenpiteet voidaan toteuttaa.

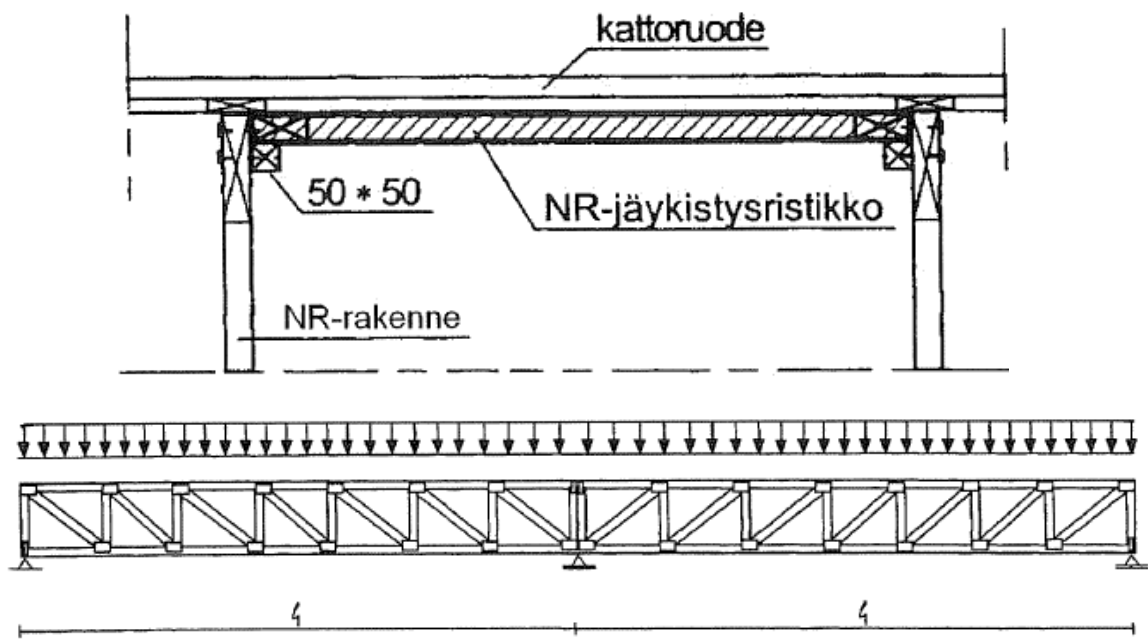
Kuva 2 Jäykistysristikot yläpaarteiden välissä estävät tehokkaasti ristikoiden yläpaarteiden käyritymistä.

Kattolapteen vaakajäykistyksestä on huolehdittava riittävällä ristikkomäärällä tai levytyksellä esim. *RIL 248-2013* mukaisesti (kuva 2). Rakennesuunnitelmat tulee laatia siten, että mahdollisuudet virheelliseen asennukseen ovat mahdollisimman pienet.

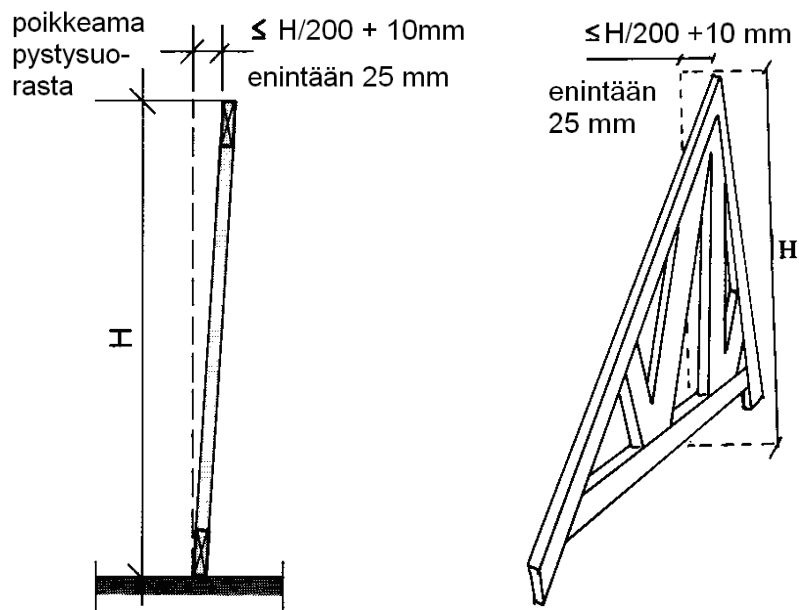
Kuva 3 Asennetun rakenteen sallittu vinous.

- rakenteiden poikkeama pystysuorasta on pienempi kuin $H/200+10\text{ mm}$ tai enintään 25 mm, kun H on rakenneosan korkeus,

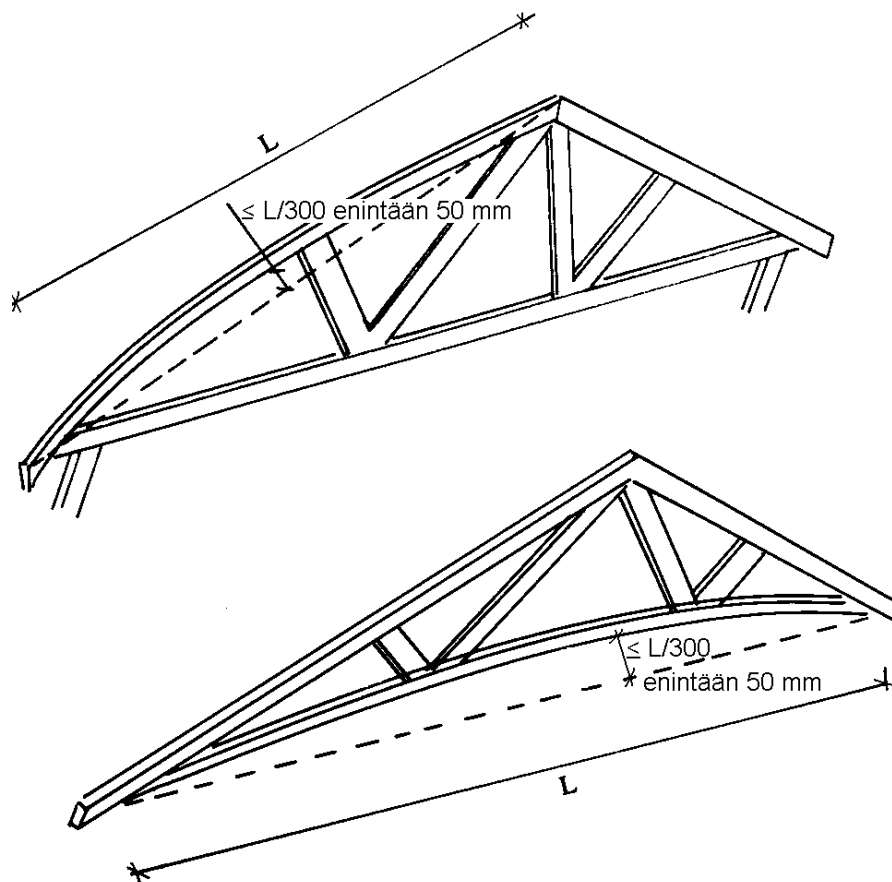
Kuva 4 Asennetun rakenteen sallittu alkukäyryys tai lenkous.

- rakenteen tai valmisosan alkukäyryys tai lenkous pienempi kuin L/300 tai enintään 50 mm, kun L on rakenteen osan sivusuunnassa tukematon pituus.
