RAKENNUSVIRHEPANKKI

RVP-S-RF-38

Paikallavaletun vedeneristämättömän yläpohjan / piharakenteen kosteusvaurioriskit

18.11.2008, päivitetty 12.12.2016

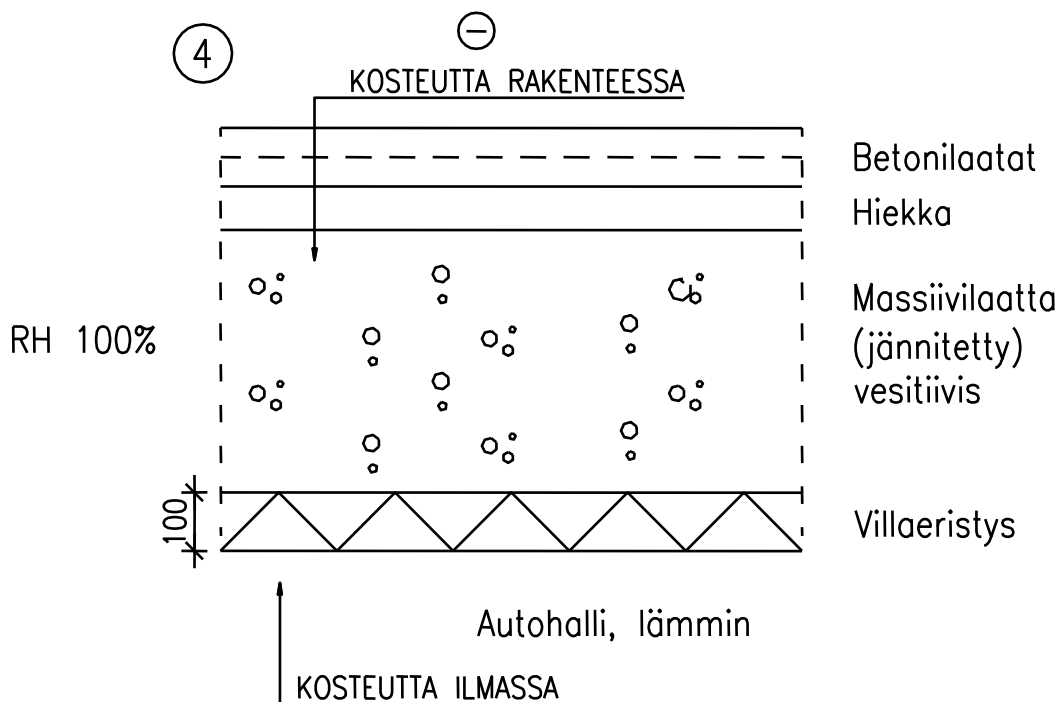
Kuva 1 Yläpohjan / pihakannen poikkileikkaus.

Kuvan 1 rakenneratkaisu on tyypillinen, ja sitä käytetään yleisesti, myös kylmissä rakennuksissa ilman lämmöneristettä. Vedenpitävyys on toteutettu tekemällä massiivilaatta halkeilemattomaksi esim. jännittämällä.

Kantava massiivilaatta on käytännössä aina märkä. Laatan lämpötila vaihtelee rajoissa -20 ... +20 °C. Kosteus tiivistyy talvisin mineraalivillan yläpintaan.

Yläpuolelta siirtyvä vesi aiheuttaa kantavan laatan alapinnalle kosteusvaurion ja mikrobikasvuston. Kantavan laatan alapuolelta tuleva ilman kosteus voi lisätä kosteusrasitusta ja tiivistyä betonilaatan alapintaan eristeen päälle.

Ensisijainen korjausratkaisu on muuttaa rakenne vedeneristetyksi käännettyksi rakenteeksi (lisätietoa RIL 255-1-2014). Alapuolinen lämmöneristys poistetaan.

Rakenteen kosteusongelmia voi vähentää tehostamalla pintaveden poistoa.
