KAPILLAARISEN KOSTEUDEN PÄÄSY MAANVARAISIIN ALAPOHJARAKENTEISIIN

12.12.2016, päivitetty 5.11.2018

RAKENNUSVIRHEPANKKI

RVP-S/T-RF-58

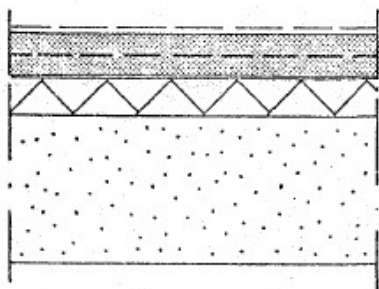
Kuva 1. Suunnitelmien mukainen maanvarainen alapohjarakenne 1980-luvun alkupuolelta. Toteutuneessa rakenteessa oli tiivistetyn soran sijasta hienoa hiekkaa. Lämmöneristettä oli käytetty vain rakennuksen reuna-alueilla.

Rakennuksen ympäriltä ja alapuolelta puuttui suunnitelmien (kuvan 1) mukainen kapillaarisen veden nousun estävä maa-aines tai rakennekerros. Ongelmaa pahensivat puutteet pinta- ja kattovesien pois johtamisessa sekä lattianpäällysteen riittämätön kyky läpäistä maaperästä nousevaa kosteutta. Tilanne oli pahin rakennuksen keskialueella, jossa ei ollut käytetty lämmöneristettä ollenkaan.

- 1. Lattianpäällysteen vaihtaminen.** Pintamateriaalit ja laastit tulisi vaihtaa hyvin kosteutta kestäviin materiaaleihin, jolloin maaperästä laattaan kulkeutuva kosteus ei aiheuta vaurioita lattianpäällysteelle. Kosteutta kestäviä materiaaleja ovat esim. tiililaatat, kivi- ja kuivapuristelaatat, paljas betonilattia tai mosaiikkibetoni.

- 2. Kosteusrasitetun laatan päälle asennetaan uusi lattiarakenne, jonka alla on tuulettuva rakennekerros.** Jatkuvasti kosteudelle altistuvasta lattiarakenteesta haihtuu kosteutta sisäilmaan ilmaraon välityksellä. Tuulettuva lattiarakenne sopii korjausvaihtoehdoiksi tapauksissa, joissa lattian pintamateriaalia ei tilan käyttötarkoituksen vuoksi voida muuttaa. Tuuletusrako voidaan toteuttaa useilla rakenneratkaisuilla esimerkiksi profiilipellillä, profiiloidulla muovilevyllä, geokomposiitilla tai huokoisella materiaalilla kuten sepelillä tai kevytsoralla. Lattiarakenteen tuuletus tulee järjestää koneellisella poistolla, jolloin tuuletusrako liitetään erilliseen poistoilmajärjestelmään. Ilma on johdettava lattian alle ilmansuodattimen kautta. Tuuletusraon päälle asennettavalta rakenteelta ei edellytetä erityisiä rakennusfysikaalisia vaatimuksia. Yleisemmin lattiarakenne toteutetaan tasoitekerroksella tai lattiaan tarkoitettulla rakennuslevyllä sekä lattianpäällysteellä. On huomattava, että lattian pinta nousee uuden rakenteen vuoksi, joten esimerkiksi ovilevyjä on tarpeen lyhentää.

- 3. Koko alapohjarakenteen purkaminen ja uudelleen rakentaminen nykyisten määräysten ja ohjeiden mukaisesti.** Korjaus varmistaa rakenteen kosteusteknisen toimivuuden. Korjauksessa on varauduttava siihen, ettei nykyisten ohjeiden mukaisia rakennekerroksia pystytä tekemään joka paikkaan esimerkiksi lähellä lattiapintaa sijaitsevien perustusten vuoksi.

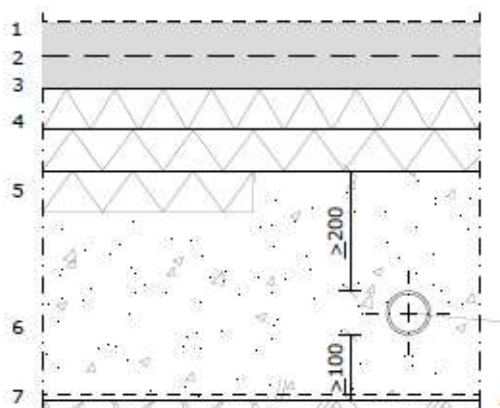
Kuva 2. Nykyohjeiden mukainen kuivan tilan maanvarainen alapohjarakenne (alustäytössä radonputkisto tarvittaessa).
