YLÄPOHJAN HÖYRYNSULUN PUUTTEELLINEN LIITOS ULKOSEINÄÄN

Pätevyslautakunta: Rakennusfysiikan suunnittelija

12.12.2016, päivitetty 1.11.2018

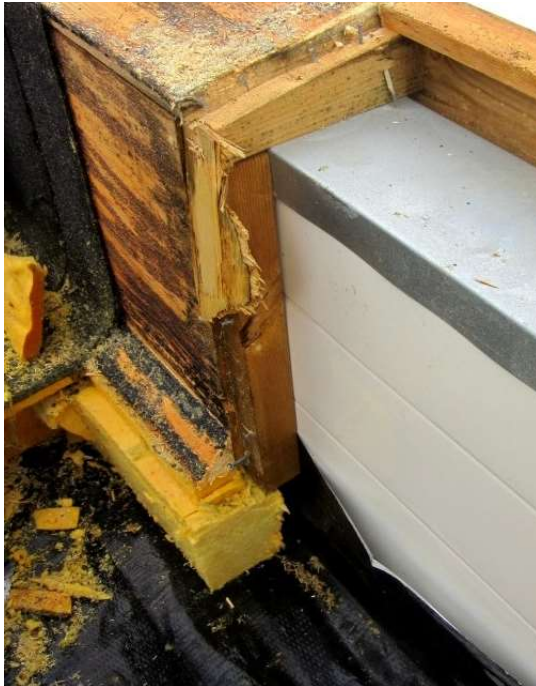
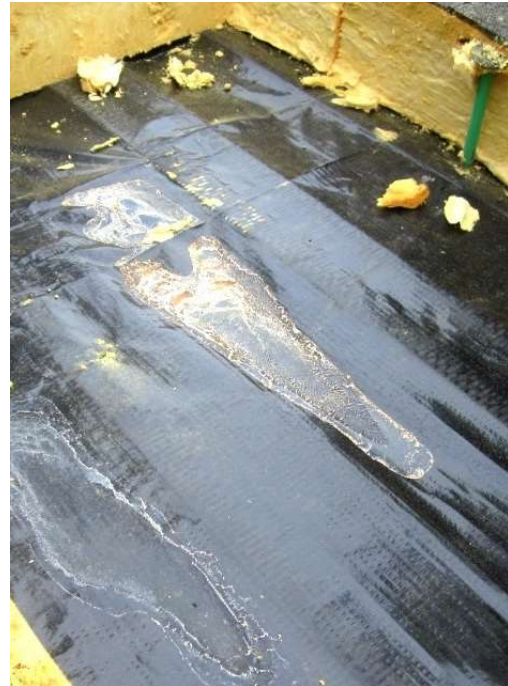
Yläpohjan höyrinsulkua ei ollut käännetty riittävästi ulkoseinää vasten eikä sitä ollut kiinnitetty riittävän tiiviisti ulkoseinään. Sisäilman kosteus oli päässyt yläpohjarakenteen sisään, minkä jälkeen se oli tiivistynyt ja jäänyt vesikatteen alapintaan. Sään lämmentyä keväällä jää sulii, ja sulamisvesi valui höyrinsulun päälle ja siitä edelleen sisätiloihin epätiivien läpivientien, esimerkiksi kattokaivojen, juuresta (kuva 1).

Kuva 1. Vasemmalla: yläpohjan höyrinsulkua ei ollut liitetty tiiviisti ulkoseinään; oikealla: kosteutta höyrinsulun päällä (kuva Ramboll Finland Oy).

Yläkautta tehtävässä korjauksessa puretaan veden- ja lämmöneristysrakenteet sekä höyrinsulku ulkoseinän vierustoilta sekä jalustojen ja läpivientien juuresta. Liittymäalueen uusi höyrinsulku limitetään jäävän höyrinsulun kanssa ja teipataan tarkoitukseen valmistetulla erikoisteipillä. Ulkoseinään uusi höyrinsulku kiinnitetään kuumasinkityn metallilistan ja ruuvien avulla. Höyrinsulkuun jätetään ”pussi” rakenteiden erilaisen liikkeen aiheuttamien muodonmuutosten mahdollistamiseksi.

Sisäpuolelta tehtävässä korjauksessa liitoksen alapuolelle asennetaan joustava kumikaista (yleensä EPDM-kumia) ja se kiinnitetään rakenteisiin ruuveilla kiinnitettävien puurimojen tai metallilistojen avulla. Tarvittaessa liitos voidaan koteloida ulkonäkösyistä (kuva 3). Alakatot ja katossa olevat talotekniikka-asennukset voivat hankaloittaa sisäpuolisen korjauksen tekemistä.

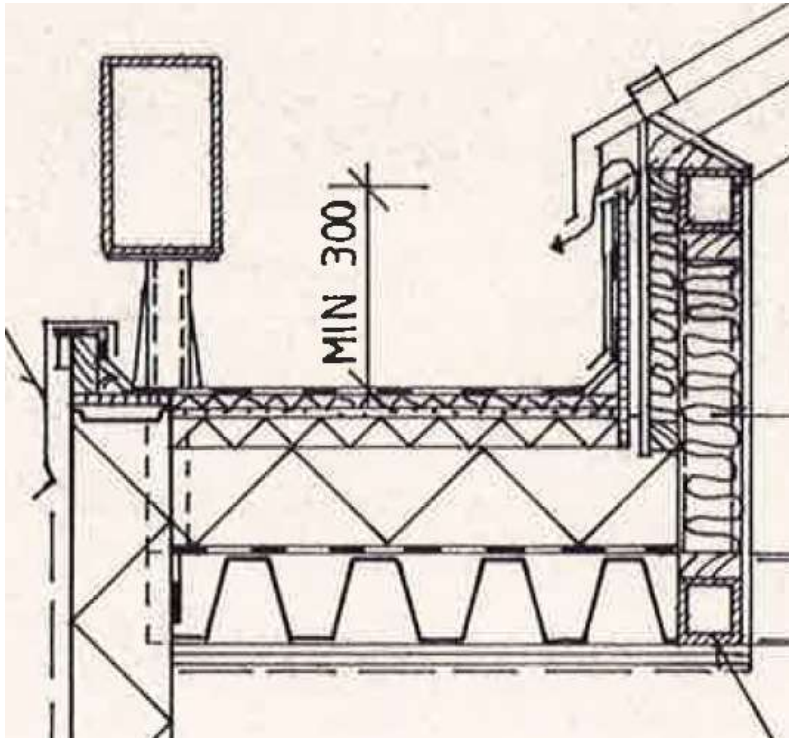
Virhe esiintyy tyypillisesti kevytrakenteisissa lievästi tuulettuvissa yläpohjissa keväällä sekä myös talvella pidempien suoja-aiden yhteydessä. Virhe voi esiintyä myös esimerkiksi kattoikkunoiden, savunpoistoluukkujen ja taloteknisten laitteiden jalustojen sekä putki- ja kaapeliläpivientien yhteydessä (kuva 2).

Kuva 2. Höyrinsulun kiinnitystä ulkoseinään ei ole esitetty eikä kattoikkunan liittymässä ole esitetty yläpohjan ja jalustarakenteen höyrinsulkujen liimitystä.

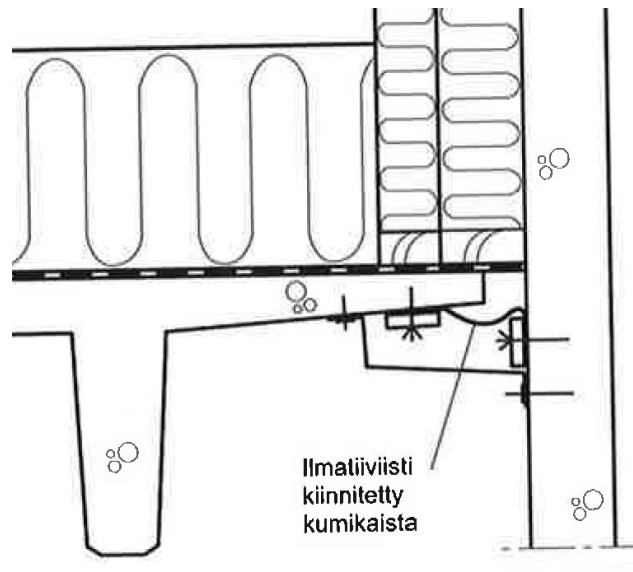
Kuva 3. Yläpohjan ja ulkoseinän liittymän ilmatiiviiden varmistaminen (kuva RIL 255-1).
