PESUHUONEEN LATTIAN KOSTEUDENMITTAUSTULOSTEN VIRHEELLINEN TULKINTA

Pätevyyslautakunta: Rakennusfysiikan suunnittelija

11.9.2018

RAKENNUSVIRHEPANKKI
RVP-M-RF-76

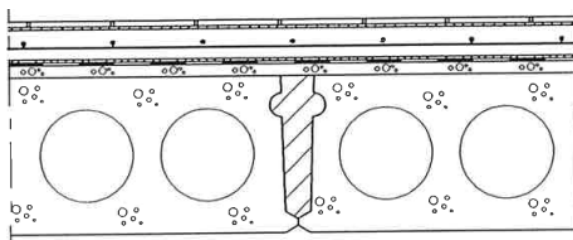
Rakennetta purettaessa havaittiin, että pintabetonilaatan ja kantavan rakenteen välissä oli käytetty vedeneristeenä bitumikermiä. Tällaista vedeneristysratkaisua (ks. kuva 1) käytettiin yleisesti 1970-luvulle saakka, julkisissa palvelurakennuksissa jopa 1990-luvun lopulle saakka. Tällaiselle runsaassa käytössä olevan pesuhuoneen lattiarakenteelle on ominaista, että pintabetonilaatta on käytännössä aina märkä varsinkin suihkun läheisyydessä. Rakenne on oikein suunniteltuna ja toteutettuna kosteusteknisesti täysin toimiva rakenne, mutta pintakosteudenosoitin ilmaisee tämän pintabetonilaatassa normaalisti esiintyvän kosteuden.

Kuva 1. Pesuhuoneen lattiarakenne, jossa vedeneristys on pintabetonilaatan alapuolella.

Kuntotutkimuksen yhteydessä on pyrittävä selvittämään rakentamisaikaisista suunnitteluasiakirjoista kuten rakennusselostuksesta tai rakennetyypeistä, onko märkätilan lattiassa laatoituksen alla vedeneristys ja mikä on sen materiaali. Lattian vedeneriste voi olla nähtävissä pesuhuoneen lattiakaivon tai kynnyksen kohdalla.

Lisäksi on kartoitettava pintakosteudenosoittimella tai mittaamalla rakenteen kosteus mahdollisuuksien mukaan seinän toiselta puolelta, esiintyykö pesuhuoneeseen rajoittuvien kuivien tilojen seinien alaosissa kohonneita kosteuslukemia. Nämä voivat olla merkinä vedeneristyksen seinälle noston vaurioitumisen aiheuttamista vuodoista lattian ja seinän liittymäkohdissa.
