OHUTRAPPAUKSEN ALAREUNAN VIRHEELLINEN TOTEUTUS

28.11.2019

RAKENNUSVIRHEPANKKI

RVP-S/T-RF-91

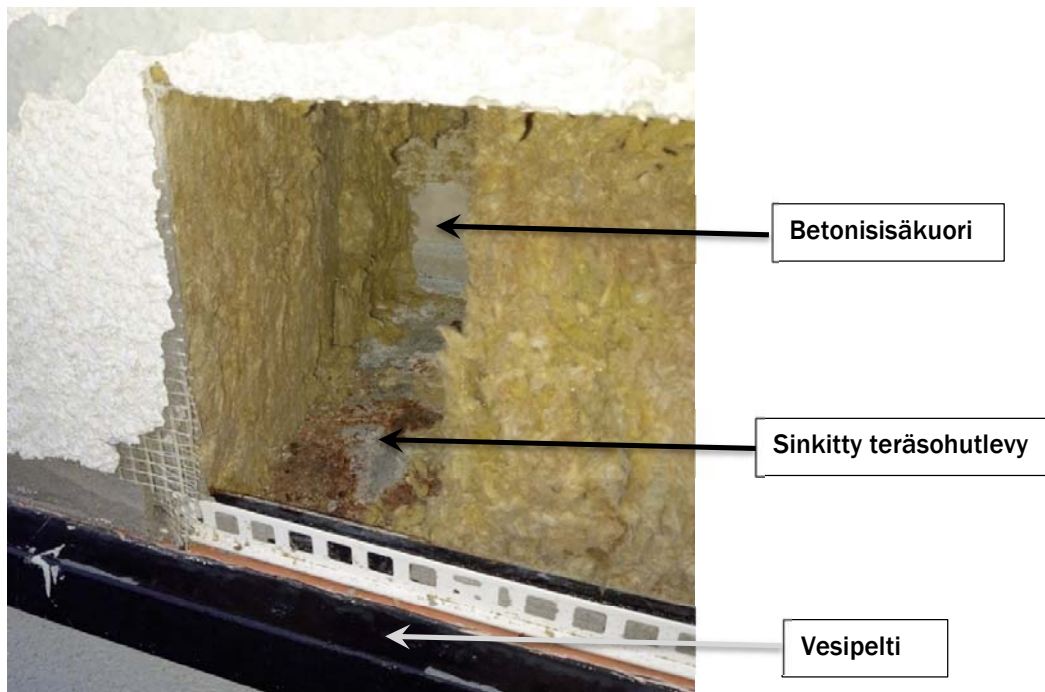
Julkisivun alareunan ja sokkelin liittymädetalji oli puutteellisesti suunniteltu, minkä lisäksi se oli toteutettu suunnitelmasta poiketen. Seinää pitkin valunut vesi pääsi pellin päältä imeytymään rappauksen alaosaan (ks. kuva 1). Lisäksi rakenteen sisälle oli päässyt vettä rappauksen halkeamista ja huonosti tehdyistä liitospellityksistä.

Lämmöneristeen alareunassa oli sinkitty teräsohutlevy, jossa oli 6 mm vedenpoistoreiät noin 600 mm jaolla. Pellin alla oli noin 5 mm solumuovikerros, joka käytännössä tukki nämä vedenpoistoreiät. Ratkaisusta johtuen eristeen alaosaan joutunut vesi ei päässyt poistumaan, vaan lämmöneristeen alareuna oli jatkuvasti märkä ja teräsohutlevy oli ruostunut. Muodostuneeseen kaukaloon kertyi ajoittain niin paljon vettä, että se vaurioitti osaltaan rappauksen alareunaa. Rappauksen alareuna vaurioitui myös vesipellin päältä rappaukseen imeytyneen veden takia, sillä rappaus oli suoraan kiinni vesipellissä.

Vauriot olivat selvästi havaittavissa, kun rakennus oli noin kuuden vuoden ikäinen.

Kuva 1. Avattu seinärakenne lämmöneristeen ja sokkelin liittymästä.

Korjauksen jälkeen julkisivupintaa pitkin valuvan veden tulee ohjautua rappauksen alareunasta alaspäin siten, että se ei pääse imeytymään rappaukseen tai seinärakenteisiin. Liittyvät rakenteet ja halkeamat tulee korjata siten, että vesi ei pääse lämmöneristeisiin. Korjauksessa on huomioitava, että jos rakenteeseen jostain syystä pääsee vettä, se pääsee myös poistumaan.

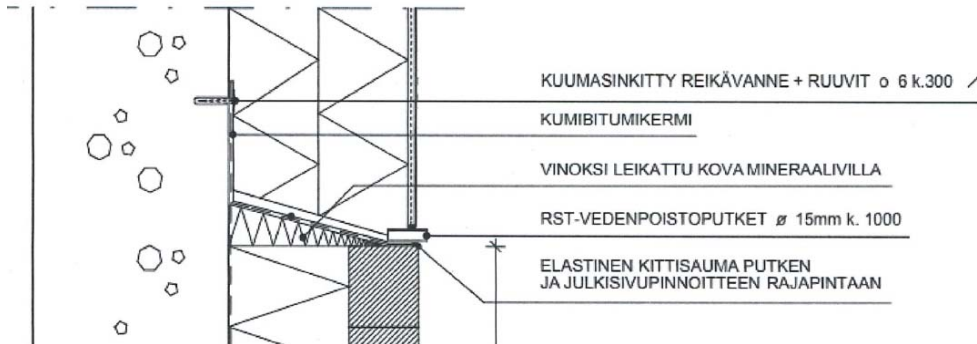
Seinän alaosa ei ollut tehty rakennedetaljia. Arkkitehdin laatimista suunnitelmista löytyi periaatteellinen detaljipiirros (kuva 2), mutta rakennetta ei kuitenkaan ollut toteutettu sen mukaan. Piirros oli tehty lämmöneristeen tuuletusputken kohdalta.

Tilaaajan edustajan mukaan rakentamisessa käytetty detaljisuunnitelma luonnosteltiin työmaakokouksessa. Sitä ei koskaan muokattu varsinaiseksi suunnitteludokumentiksi.

Kuva 2. Arkkitehdin laatima detaljipiirros.

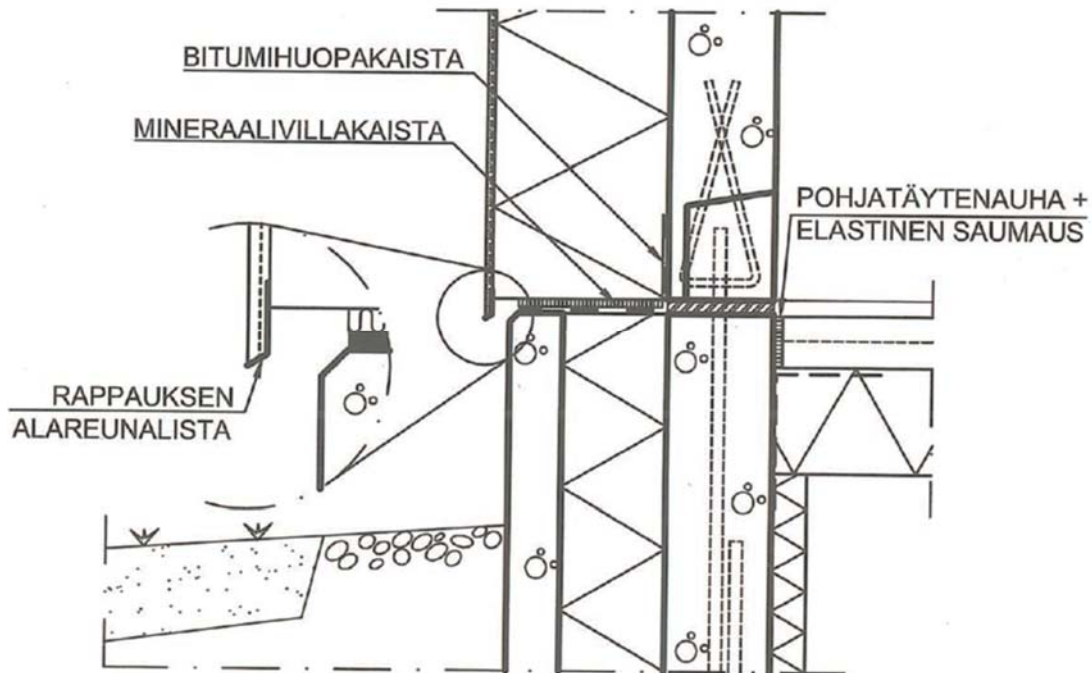
Kuva 3. Sokkeliiliitos julkaisun BY 57 mukaan.

Lopputuloksen onnistumisessa auttaa julkisivupinnan sijainti sokkelipinnan ulkopuolella. Tämä mahdollistaa vakioitujen detaljien ja valmiiden liitososien käyttämisen. Harkitut vakioratkaisut ovat todennäköisemmin luotettavampia kuin tapauskohtaisesti toteutetut, testaamattomat ratkaisut.

Suomen Betoniyhdistys ry:n julkaisussa BY 57 Eriste- ja levyrappaus 2016 on esitetty ko. tyyppisten rakenteiden suunnittelu- ja toteutusohjeet. Julkaisun luvun 3 mukaan ulkoseinän ulkopinnan tulee sijaita sokkelipintaa ulompana (10 – 15 mm) ja rappauksen alareunassa tulee käyttää tippanokallista alareunalistaa. Tällä ohjataan vesi ja vältetään eristerappauksen painuminen kiinni sokkeliin. Asiaa on selvitetty piirustuksen muodossa julkaisun kuvassa 3.14 (kuva 3). Ohutrappauseristejärjestelmien toimittajilla on vastaavia detalleja omilla suunnitteluohjeissaan.
