HAURAS HITSILIITOS, JONKA KESTÄVYYS PERUSTUU SAUMAAN NÄHDEN KOHTISUORAAN VETO- JA MOMENTTIKESTÄVYYTEEN

Pätevyslautakunta: Teräsrakenteet

13.5.2020

RAKENNUSVIRHEPANKKI RVP-S/T-TE-94

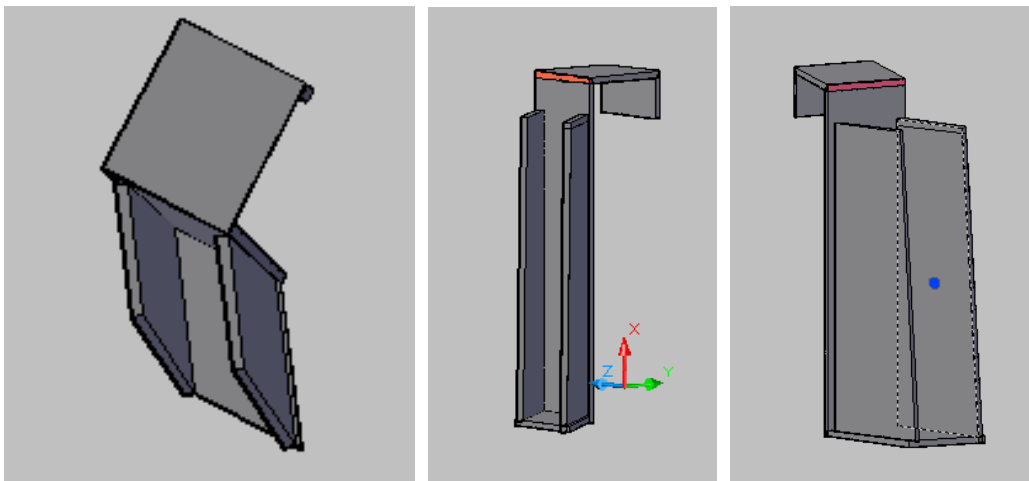
Kyseessä oli kahden liimapuun välinen haasteellinen liitos, jossa n.45 asteen kulmassa pääpalkkiin nähden olevat sekundääripalkit "ripustettiin" teräskengällä pääpalkkiin (kuva 1). Puupalkkien yläpinnat olivat samassa tasossa.

Kuva 1. Liitoskenkä "päältä", "sekundääripalkin suunnasta" ja pääpalkin ja sekundääriin väliltä.

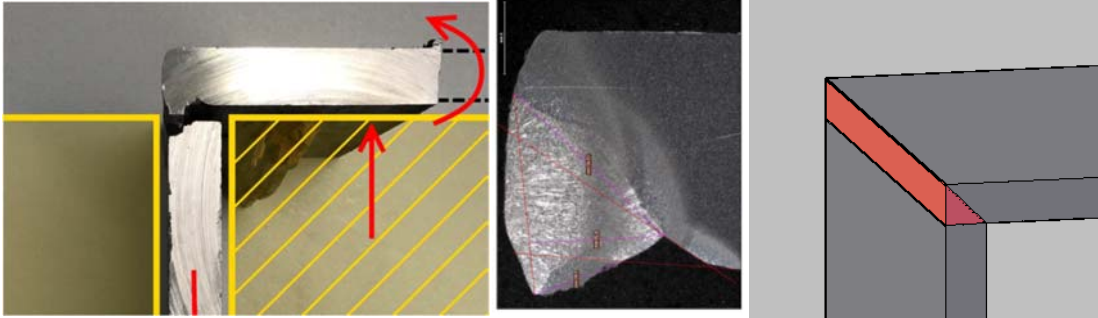
Ripustuskenkän kaikki osalevyt oli hitsattu toisiinsa yksipuolisilla piena/V-hitsillä. Primääripalkin päälle asettuva kansilevy sekä osan paikoillaan pysymisen varmistava "kynsi" oli

myös hitsattu vain toiselta puolelta ja kansilevyyn oli tehty viiste, joka yritettiin täyttää kengän ulkopuolelta. Tutkimusraportin mukaan suunnitelmaa ei löytynyt mistään arkistosta ja siksi ei tiedetä, oliko suunnitelmassa molemmin puolinen (ympärihitsaus) ja puoli-V roilo. Tämä olisi ehkä mahdollistanut täyden 16 mm ainevahvuutta vastaavan hitsauksen. Rikkoutuneen kengän hitsin pienin a-mitta oli 5.60 mm. Murtotapa oli hauras (äkillinen) ja muodonmuutokset erittäin pieniä liittyvissä osissa.

Kuva 2. Kansiosan hitsi ja kanteen kiinnijääneen hitsin murtopinta. (Vasen ja keskimäinen kuva: Y2018-1, OTKES)

Eurokoodin ohjeistuksen mukaisesti pyritään välttämään hitsisaumoja, joihin liittyvät osat aiheuttavat suurta vetoa erityisesti hitsin juuren puolelle. Yksinkertainen keino on myös pyrkiä hitsaamaan liittyvät kappaleet molemminpuolisella hitsillä tai käyttämällä asianmukaista roilomuotoa, joka varmistaa hitsin juuren puolen tunkeuman ja laadun. Hitsatut liitokset, kuten kaikki muutkin liitokset, pitää suunnitella sitkeiksi. Rakenne pitää suunnitella ”varoittavaksi” siten, että ennen lopullista kestävyysrajojen menettämistä esiintyy esimerkiksi suuria muodonmuutoksia tai sekundäärisiä vaurioita. Rakennejärjestelmässä on suotavaa olla vaihtoehtoisia kuormansiirtoreittejä. Ns. avainosat tai avainliitokset, jotka voivat johtaa laajenevaan sortumaan pitää suunnitella erityisen sitkeiksi.

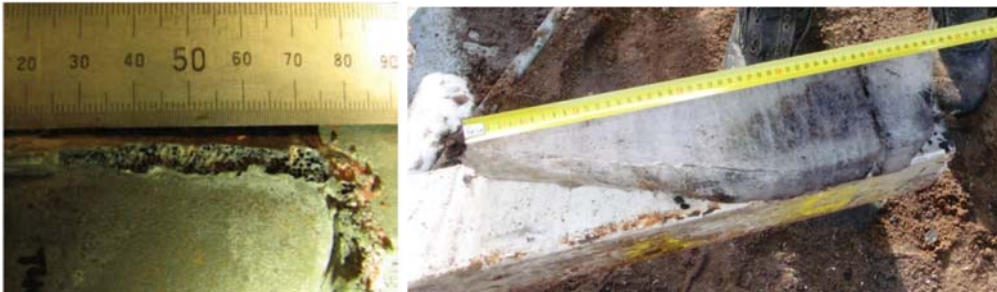
Tutkimusraportti kuvaa useita puutteita hitsaustyössä sekä liitosten muotoilussa. Osa hitsisaumoista on ollut mahdoton toteuttaa lainkaan ja joissakin hitsin vahvuudet ovat jääneet oleellisesti pienemmiksi kuin liittyvien osien paksuudet. Kuva 3a. Kehärakenteessa oli useita vedettyjä ja taivutettuja liitoksia, joista yhdenkin peittäminen olisi voinut aiheuttaa tapahtuneen kaltaisen jatkuvan sortuman. Hitsisaumat eivät olleet pararejatkoksissa ja päätylevylitoksissa tiiviitä, koska oletetun sortuman alkupisteen liitoksen sisältä löytyi jäätä (ks. kuva 3b). Murtotapa oli hauras (äkillinen) ja muodonmuutokset pieniä liittyvissä osissa.

Kuva 3a ja 3b. Kriittisen liitoksen hitsin tunkeumaa päätylevyyn ja liittyvän putken sisällä ollut jää (kuvat: Y2013-1, OTKES).

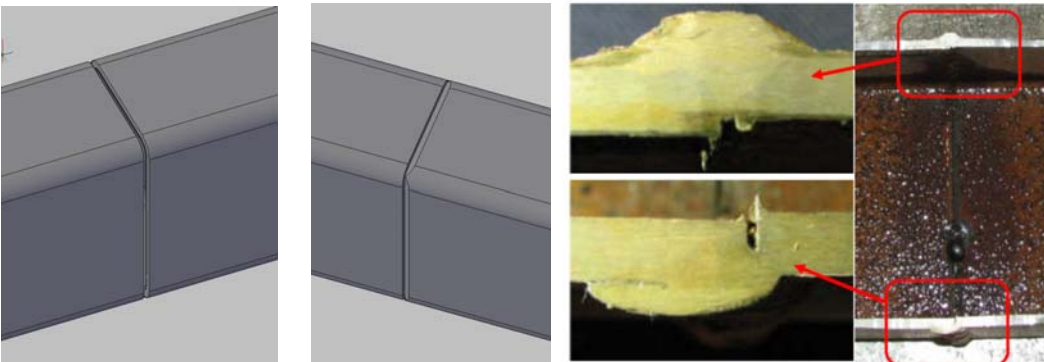
Pararejatkoksen pitää olla yhtä vahva ja sitkeä, kuin ehyt parareputki. Sortuneessa kohteessa oli useita pararejatkoksia, joita ei ollut suunnitelmissa.

Kuva 4. Pararejatkosten roiloismalleja ja toteutuneita hitsejä. HUOM! Putken sisusta on ruosteesta ja märkä (eli hitsit eivät ole olleet tiiviitä). (Oikea kuva: Y2013-1, OTKES)

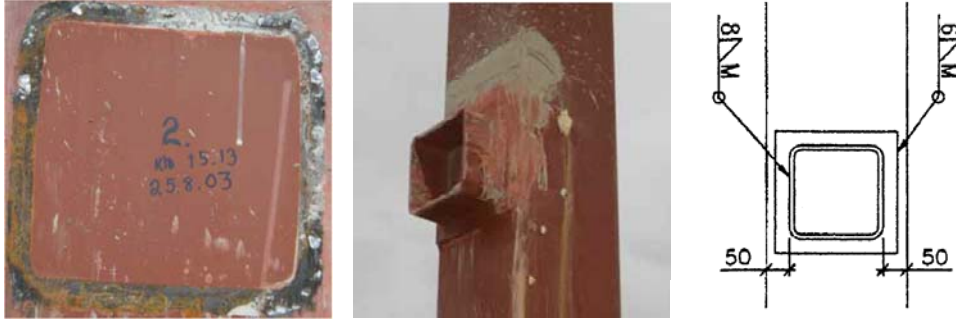
Tutkimusraportti kuvaa sortuman, jossa teräsputkikonsolit pettivät ontelolaattojen saumauksen ja pintavalun teon jälkeen. Konsolien pienahitsin tunkeuma oli pilareihin vähäinen ja kuusi konsolia repeytyi irti aiheuttaen laajahkon välipohjasortuman. Murtotapa oli hauras (äkillinen) ja muodonmuutokset pieniä liittyvissä osissa.

Kuva 5. Hitsisauman tunkeuma pilariin, ehjä konsoli ja konsolin kiinnityshitsaus (kuvat: B3/2003Y, OTKES).

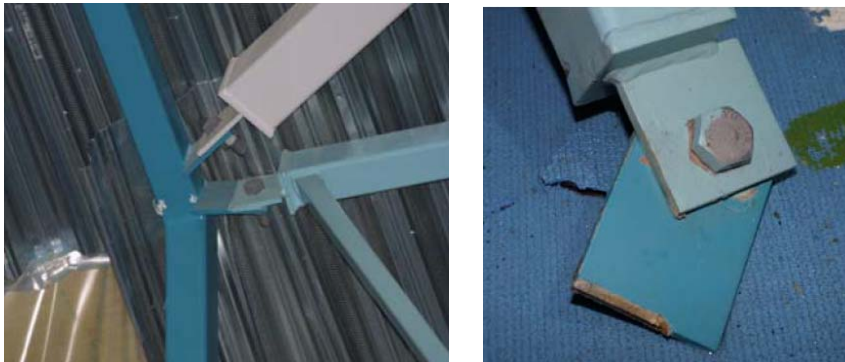
Raportissa käsitellään monitoimihallin sekundääriristikoiden kiinnityskorvakkeiden irti repeytyminen, joka johti em. ristikoiden ja niiden kannattaman katon osan sortumiseen. Korvakkeet olivat moniaksaalisen taivutuksen altistamina ja ko. liitoksissa pulttiliitoksen epäkeskisyys oli myös suurempi, kuin muissa katon liitoksissa. Irti repeytynyt liitos osa oli osin samanlaisen sauman pituusakselin yli tapahtuvan taivutusmomentin rasittama, kuin tapauksessa Y2018-01. Murtotapa oli hauras (äkillinen) ja muodonmuutokset pieniä liittyvissä osissa.

Kuva 6. Taipunut kiinnityskorvake ja irti repeytynyt ristikko sekä korvake (kuvat: B1/2003Y, OTKES).

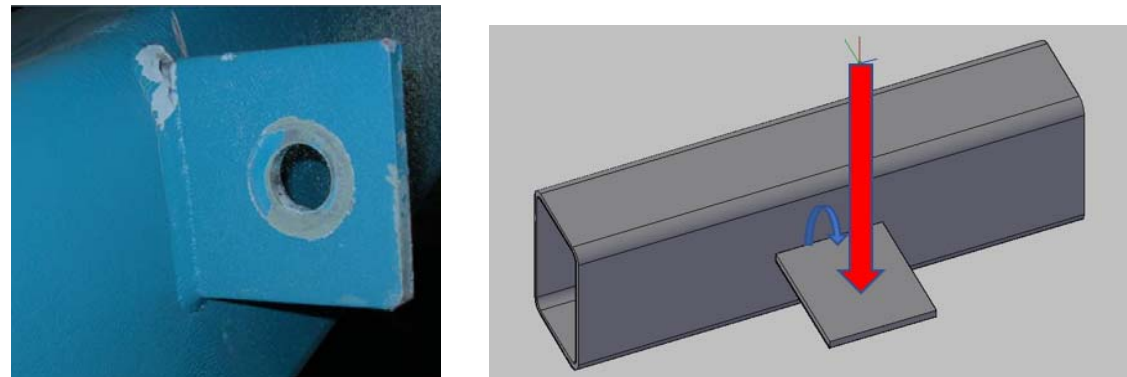
Kuva 7. Taipunut sekundääriristikon alapaarteen kiinnityskorvake tyypik kuva liitoksesta, jossa olisi pääosin vain hitsisauman yli olevaa taivutusta. Tällaista liitosta pitää välttää. (Vasen kuva: B1/2003Y, OTKES)

Erityisesti pitää välttää liitoksia, joiden kestävyys perustuu pelkästään momenttikestävyysrajojen hitsin pituusakselin ympäri. Lisäksi korjauskohteissa varsinkin kuormitustilan tai palonkestävyysvaatimusten muuttuessa pitää hitsiliitosten kunto ja mitoitus tarkastaa. Työmaalla tehtävään hitsaukseen pitää erityisesti suhtautua asian vaatimalla vakavuudella ja hitsaustyön laadunvalvontaa pitää kiinnittää erityistä huomiota. Tässä virhekortissa referoidut tapaukset ovat kaikki konepajatyötä.
