BETONILATTIARAKENTEEN PÄÄLLYSTETTÄVYYDEN ARVIOINNISSA TEHDYT VIRHEET JA NIISTÄ JOHTUVAT ONGELMAT

Pätevyslautakunta: Rakennusfysiikan suunnittelija

5.5.2020

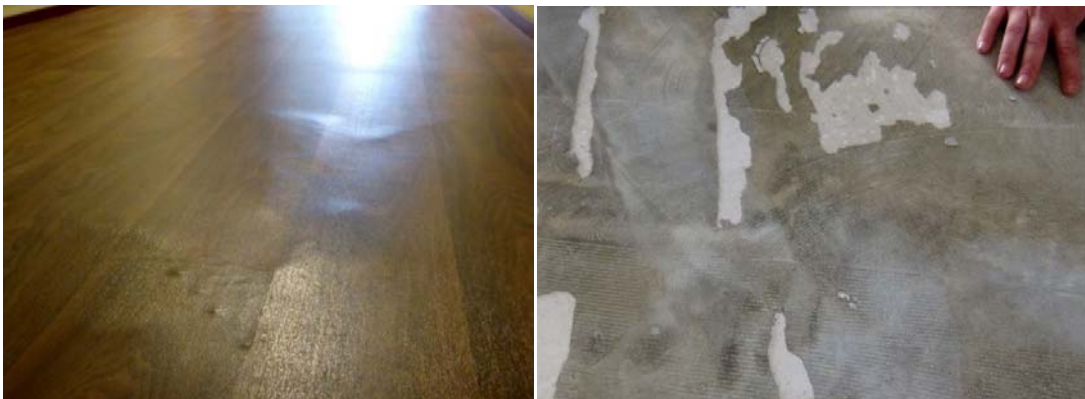
Kuvat 1 ja 2. Kupruja käytävällä ja silmännähtäviä vaurioihin viittaavia muutoksia maton alla. Tasoite on lähtenyt paikoin maton mukana, koska sementtiliimaa ei ollut poistettu kunnolla.

Merkittävimpanä syynä ongelmiin oli se, että rakentamisvaiheessa rakenteen riittävää kuivumista ennen päällystämistä ei varmistettu riittävällä laajuudella ja tarkkuudella. Kosteusmittausten perusteella lattiarakenteen oletettiin olevan riittävän kuiva, vaikka se todellisuudessa oli ollut pääosin aivan liian kostea. Lattioiden päällystettävyyden arvioinnissa tehtiin seuraavia virheitä:

Kaikissa maton avauskohdissa vauriot olivat selvästi nähtävissä (ks. kuva 2). Lisäksi muovimattojen vaurioitumiseen viittaavat 2-etyyli-1-heksanoli (2EH) emissiotuotot lattiapinnasta FLEC-tekniikalla mitattuna olivat useimmissa kohdissa korkeat (n. 1000 µg/m²h). Myös sisäilmapitoisuudet nousivat tehostetusta ilmanvaihdosta huolimatta tasolle 60 – 100 µg/m³, joka ylittää Asumisterveysasetuksen toimenpiderajan (10 µg/m³) moninkertaisesti. Rakenteeseen kertynyt VOC-potentiaali näkyi mattopaloista määritetyissä bulk-VOC-pitoisuuksissa, jotka olivat mittauskohdissa vähintään 2000 µg/m³g ja monin paikoin tasolla 10000 µg/m³g. VOC-yhdisteitä oli myös absorboitunut betonirakenteeseen runsaasti. Lattialämmitys on tehostanut VOC-yhdisteiden lisääntymistä.

Muovimattojen paikoittaiseen irtoamiseen oli osasyynä huolimaton sementtiliimakerroksen poisto. Betonin kuivumiskutistuma aiheuttaa jännityksiä pintarakenteelle. Heikoin kohta on usein sementtiliiman alapinta, mikäli liiman pito ei ole merkittävästi heikentynyt liiallisessa kosteudessa.

Pahoin vaurioituneiden muovimattojen tapauksessa muovimatto ja sen alapuoliset tasoitteet tulee poistaa lujaan betonipintaan saakka ennen uusien pintarakenteiden asentamista. Korjaustavan valintaan vaikuttaa vaurioiden vakavuuden lisäksi se, miten nopeasti korjaus tulee tehdä ja mitä päällystettä jatkossa käytetään. Joskus korjauksissa halutaan vaihtaa päällyste toiseksi.

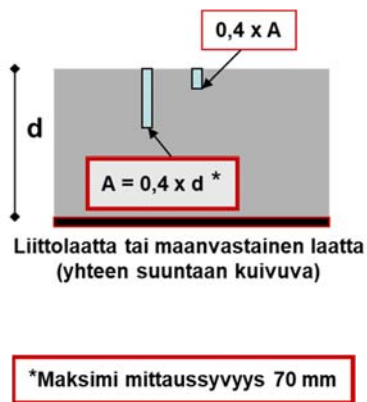
Päällystyshetkellä betonin kosteusjakauma oli sellainen, että kosteuspitoisuus kaikilla päällystettävyyden määrittelyn syvyyksillä oli ohjeistuksia korkeampi, ks. kuvat 3 ja 4. Tällöin melko tiiviin homogeenisen muovimaton alapuolinen kosteuspitoisuus mattoliimassa nousi yli kriittisenä pidetyn 85 % RH rajan. Liiman ja maton kemiallinen vaurioituminen pääsi alkamaan

Kuvat 3 ja 4. Mittaussyvyysien valinta maanvaraisessa alapohjassa ja tavoitekosteudet päällystämiseksi, lähde: Betonirakenteiden päällystämisen ohjeet 2007.
