## TUULENSUOJALEVYN VIRHEELLINEN ASENTAMINEN

Pätevyslautakunta: Rakennusfysiikan suunnittelija

12.12.2016, päivitetty 29.10.2018

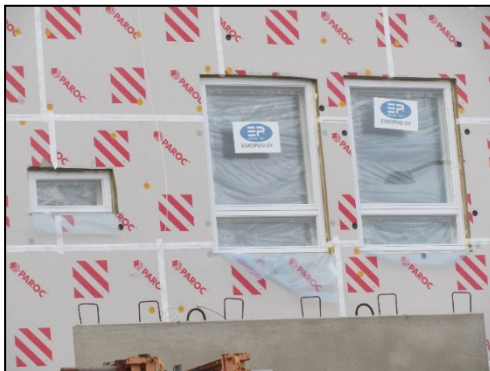
Tuulensuojalevyt oli asennettu ilman tiivistämistä puurunkoiseen ulkoseinään. Avosaumaisen ulkoverhouksen taakse pääsi viistosateella vähäinen määrä vettä tuulensuojalevyn ulkopintaan saakka. Vesi kulkeutui tuulensuojalevyn saumojen kautta ulkoseinän sisälle aiheuttaen kosteusongelman.

Kuva 1. Tästä seinästä puuttuu vielä tuulensuojalevyn päätyreunojen suojaukset ikkunaukkojen liittymissä.

Vaurioiden ollessa kuntotutkimuksen perusteella vakavia, voidaan julkisivuverhoitus joutua purkamaan osittain tai kokonaan, samoin tuulensuojakerros. Materiaalinen poistamisen ja uusimisen jälkeen voidaan tuulensuojakerros tiivistää. Tiivistämiseen käytetään kyseiseen tuulensuojamateriaaliin soveltuvia tarvikkeita ja menetelmiä.

Ulkoverhouksen taustalla, tuuletusraossa, tulee varautua veden kulkeutumiseen. Tuulensuojalevyt tulee tiivistää toisiinsa ja liittyviin rakenteisiin niin, että niistä muodostuu yhtenäinen rakennekerros. Tiivistämiseen tulee käyttää kyseiseen tuulensuojamateriaaliin soveltuvaa saumanauhaa. Esimerkiksi tiivistys tulee tehdä saumanauhalla, joka voi olla pysty- ja vaakasuunnassa eri levyinen. Esimerkiksi normaalit pystysaummat voidaan tehdä 60 mm leveällä saumanauhalla ja muut saumat 100 mm saumanauhalla. Lisäksi on huomattava, että ulko- ja sisänurkat, aukkojen pielet ynnä muut avoimet päädyt tulee tehdä huolella esimerkiksi leveällä saumanauhalla.
