## METALLISAVUPIIPUN VIRHEELLINEN ASENNUS VÄLIPOHJASSA

Pätevyslautakunta: Paloturvallisuussuunnittelija

27.5.2019

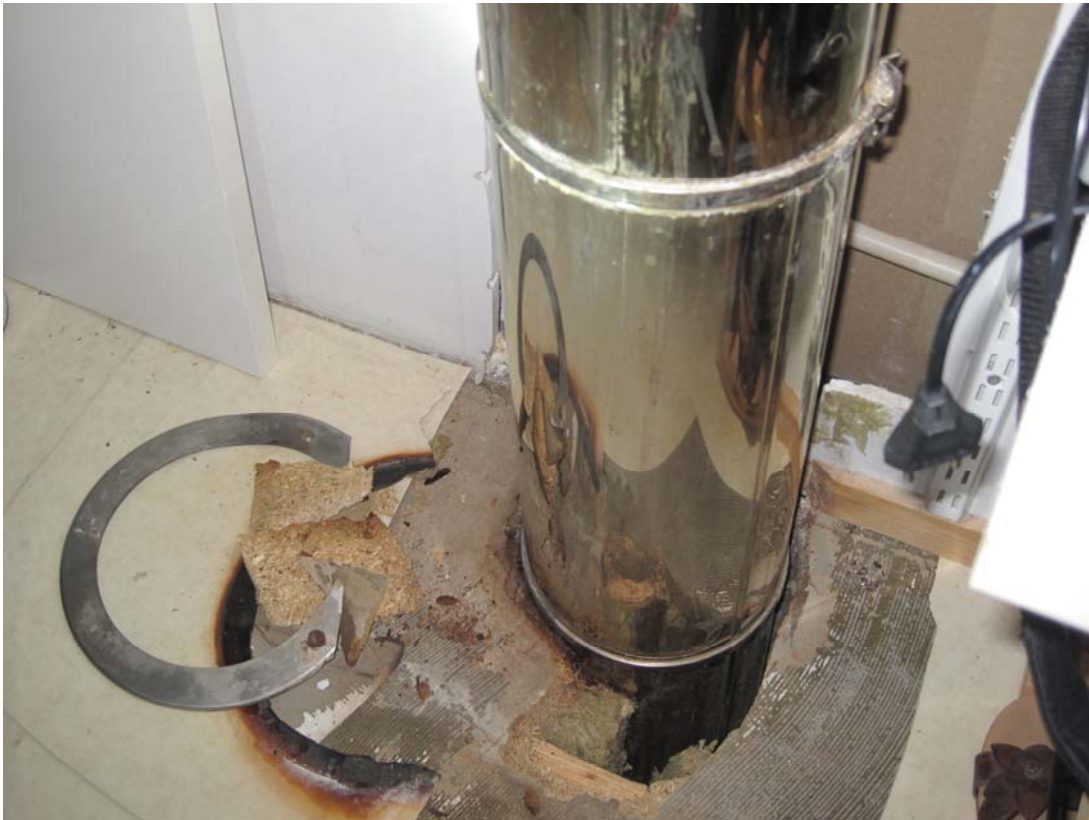
**Kuva 1.** Välipohjan läpi kulkevan savupiipun virheellisen asennuksen aiheuttamia vaurioita.

Savupiipun läpivienti välipohjassa oli toteutettu huomioimatta suojaetäisyyksiä palava-aineisiin rakenteisiin. Suojaetäisyysvaatimukset eivät täyttyneet välipohjan kantavien puurakenteiden eikä käytettyjen lattiapinnoitteiden kohdalla. Läpiviennin kohdalla oli käytetty normaalia mineraalivillaa eikä palovillaa, kuten pitäisi. Valmistajan asennusohjeita ei ollut noudatettu ja valmistajaan otettiin yhteyttä vasta ongelmien ilmaannuttua.

- välipohjan kohdalla rakennuspalovaara erityisesti pitkäaikaisen lämmityksen johdosta
- lattiapinnoitemateriaalin kohdalla rakennuspalovaara lämmön johtuessa savupiipun suojakauluksen välityksellä (kuvassa 1 jo selkeää materiaalin palamista)

Lähtökohtana on, että savupiippu on koko pituudeltaan sijoitettava niin, että suojaetäisyysvaatimukset täyttyvät savupiipun eri osissa huomioiden myös mahdolliset savupiipun pintalämpötilan vaikutukset henkilöturvallisuuteen (kosketuksesta aiheutuva palovaara). Korjauksesta tulee tehdä suunnitelma ja määritellä siihen liittyvät valmistajan asennusohjeiden mukaiset materiaalit sekä mahdolliset kulma- ja läpivientikappaleet. Korjaustapa on aina määriteltävä tapauskohtaisesti huomioiden olemassa olevat rakenteet sekä erityisesti valmistajan ohjeistus.

Tässä kohteessa virheen korjaaminen edellyttää savupiipun osittaista purkamista ja välipohjarakenteen korjaamista. Lähellä olevat palava-aineiset kantavat ja muut rakenteet siirretään ko. savupiipun asennusohjeiden ja niihin liittyvän suoritustasoilmoituksen (DoP) mukaisen suojaetäisyyden päähän savupiipun pinnasta. Vaurioituneet materiaalit poistetaan ja korvataan valmistajan asennusohjeiden mukaisilla materiaaleilla.

Korjaustyö dokumentoidaan, tarkastetaan sekä pidetään tarvittavat viranomaiskatselmuksat.
