TULISIJAN TAKANA OLEVA VIRHEELLINEN SEINÄRAKENNE

Pätevyyslautakunta: Paloturvallisuussuunnittelija

27.5.2019

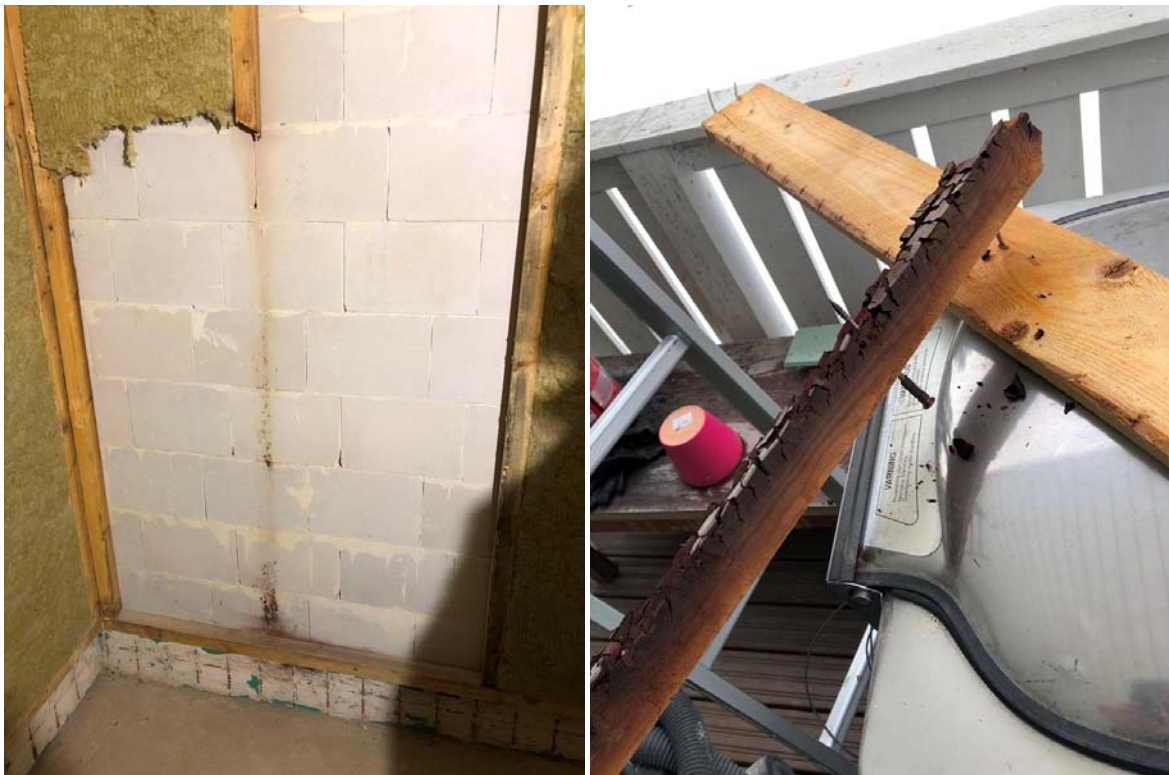
Kuva 1. Vasemmalla purettua seinärakennetta saunan puolelta kuvattuna, oikealla puretut vaurioituneet seinän koolauspuit.

Vuonna 2005 rakennetussa omakotitalossa oli aloitettu saunatilojen remonti. Purkutyön yhteydessä havaittiin korkeahko lämpötila saunan ja takkahuoneen välisessä seinässä sekä sen puukoolausten hiiltymisen. Takkahuoneen puolella olevan varaavan tulisijan lämmitys oli aiheuttanut seinän lämpenemisen ja edelleen vaurioitumisen.

Palomuurin sijaan seinärakenteena oli käytetty valmistajan ohjeista ja rakennesuunnitelmista poiketen 75 mm harkkoa, johon oli suoraan ilman tulettuvaa ilmaväliä kiinnitetty saunan puukoolaus, eriste, alumiinipaperi ja paneeli. Lämmön siirtymistä oli todennäköisesti edesauttanut myös puukoolauksessa käytetyt kiinnityspropot.

Virheellisen seinärakenteen vuoksi suojaetäisyys palava-aineiseen puukoolaukseen jäi liian pieneksi.

Tulisijan takana oleva seinärakenne puretaan. Korjaustoimenpiteet suunnitella tapauskohtaisesti olemassa olevat rakenteet ja tulisijavalmistajan asennusohjeet huomioiden.

Korjaustyö dokumentoidaan, tarkastetaan sekä pidetään tarvittavat viranomaiskatselmuksset.
