Pätevyslautakunta: Paloturvallisuussuunnittelija

13.10.2023

PAIKALLA VALMISTETTU METALLIPIIPPU

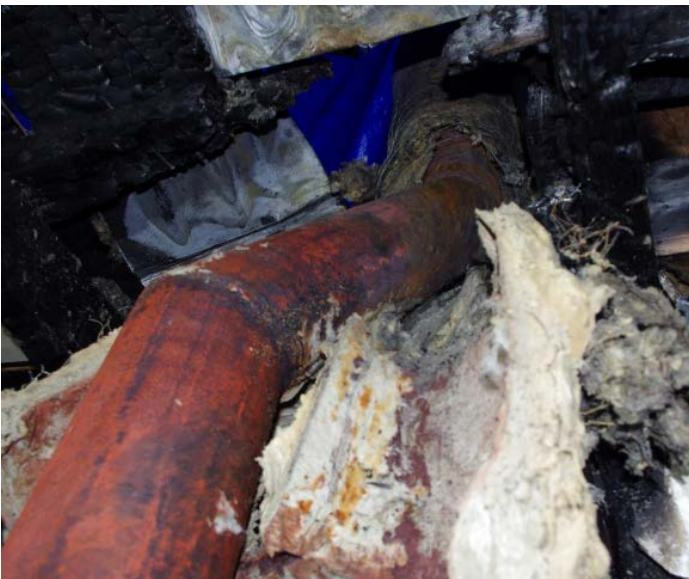
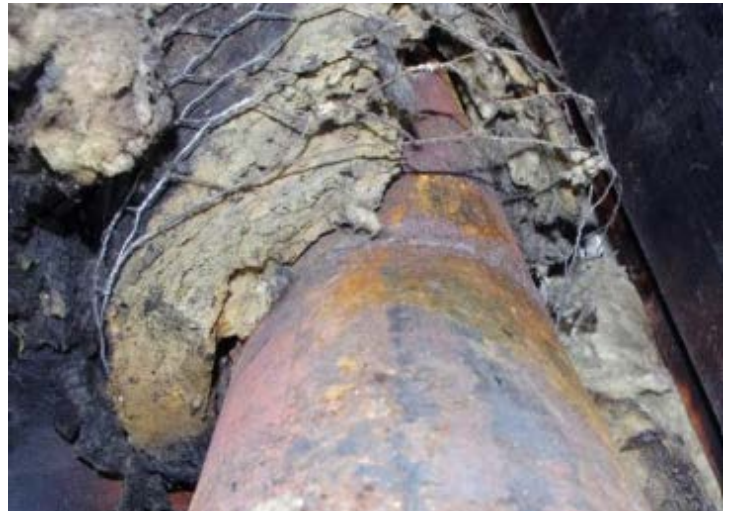
Omakotitalon takkahuoneessa sijaitsevan, paikalla rakennetun metallisen savupiipun läpiviennin kohdalta oli lähtenyt tulipalo syyttäen vesikaton palamaan. Rakennus kärsi merkittäviä savu- ja vesivahinkoja, mutta pelastuslaitoksen suorittaman ylipaineistuksen ansiosta rakennuksen yleissytyminen vältettiin.

Omavalmisteinen metallisavupiippu oli rakennettu 1991. Tuolloin voimalla olevien määräysten (RakMK E3 1988) mukaan savupiipun sisäputken ympärillä tuli olla mineraalivillaa vähintään 50 mm asennettuna saumat limittäen vähintään kahtena kerroksena. Palontutkinnan perusteella mineraalivillan paksuus oli 40–50 mm ja se oli asennettu yhtenä kerroksena. Lisäksi eristekerroksessa havaittiin rako sisäkuoreen saakka.

Savupiippuun oli jouduttu tekemään läpiviennin kohdalle mutka, jotta se oli saatu sijoitettua kattorakenteiden väliin. Tästä huolimatta osa savupiipusta sijaitsi alle määräysten mukaisen 100 mm:n etäisyydellä palava-aineisista puurakenteista. Ilmeisesti savupiipun kaltevan osan kohdalla savukaasut olivat kumentaneet eristekerrosta epätasaisesti, sillä sen kohdalla eristeet olivat sintraantuneet ja palaneet kiinni sisäputkeen. Eristeen eristämiskyky oli näin alentunut kohottaen savupiipun ulkokuoren pintalämpötilaa.

Savupiipun ympärillä olevat tuhoutuneet rakenteet puretaan ja uusitaan. Koska kohteessa on erityisiä haasteita savupiipun sijoittamisessa suojaetäisyysvaatimusten vuoksi, on ensisijaisena korjausvaihtoehtona purkaa nykyinen paikalla valmistettu metallipiippu kokonaan ja korvata se metallisella järjestelmäsavupiipulla, jossa myös sivuttaissiirtymät ovat mahdollisia.

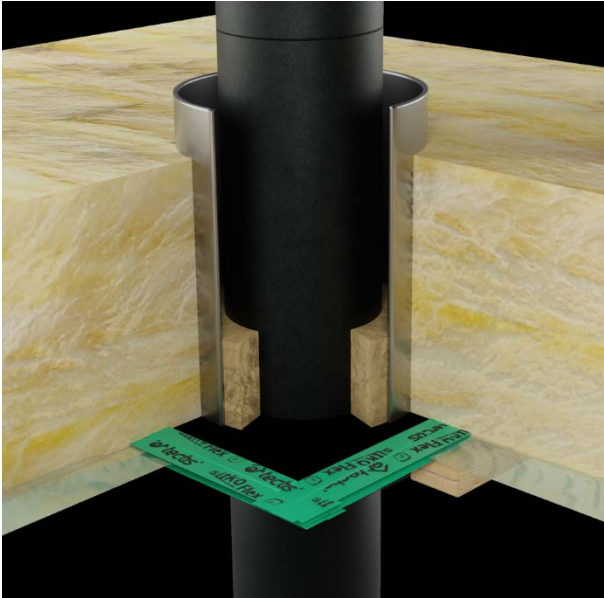
Savupiipun asennus toteutetaan valmistajan ohjeiden mukaisesti huomioiden erityisesti ns. tuulettuva rakenne (kts kuva alla) läpiviennin kohdalla. Tehdasvalmisteisilla metallisavupiipuilla suojaetäisyydet ovat tyypillisesti pienempiä verrattuna paikalla rakennettuun metallipiippuun.

- Eristepaksuuden tulee olla vähintään 100 mm
- Eristeenä tulee käyttää A1 luokan lämmöneristettä, jonka korkein käyttölämpötila on vähintään 600 °C ja lämmönjohtavuus 600 °C keskilämpötilassa on korkeintaan 0,19 W/m K
- Eriste asennetaan limittäin, vähintään kahtena kerroksena
- Eristekerroksen päälle tulevan ulkokuoren materiaalina on vähintään 0,5 mm teräs
- Yläpohjan läpivienti toteutetaan ns. tuulettuvan rakenteen avulla (kuva)
