Pätevyyslautakunta: Paloturvallisuussuunnittelija

13.10.2023

SAVUPIIPUN LIMITTÄMÄTÖN LIITOS YLÄPOHJASSA

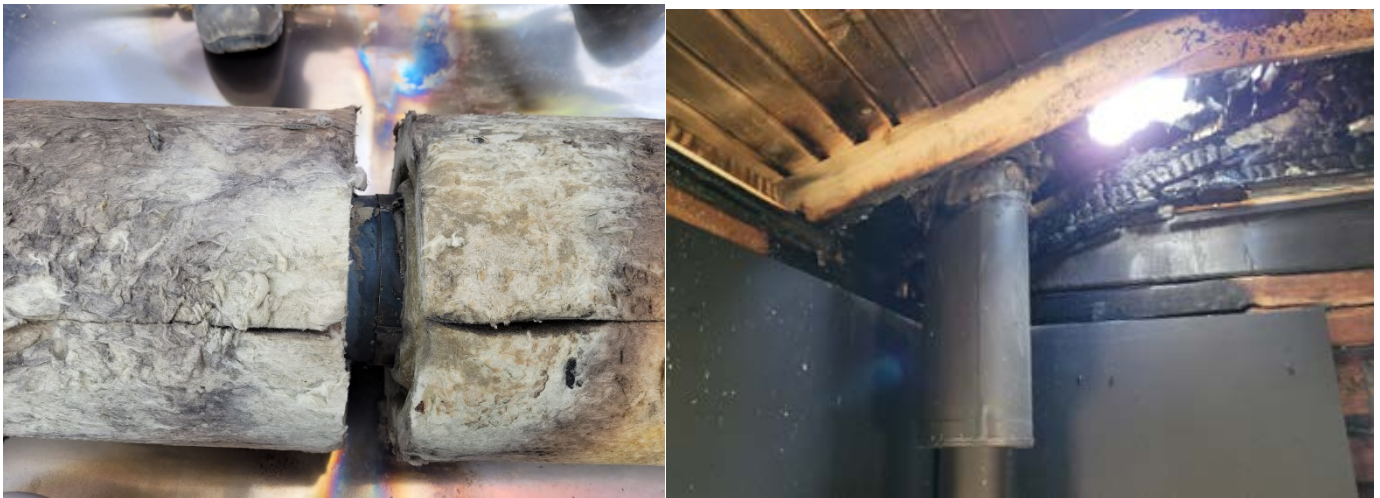
Saunarakennuksen vesikatto oli palanut testatun ja hyväksytyin metallisavupiipun läheisyydessä. Tulipalo oli aiheutunut jatkuvalämmitteisen kiukaan savupiipun virheellisestä asentamisesta. Savupiippuelementtien välinen limittämätön liitoskohta* oli asennettu yläpohjan läpivientikohdassa rakenteiden sisään. Tunteamattomasta syystä savupiippuun oli kohdistunut ulkoisia voimia (esim. säärasitus/lumikuorma, lämpölaajeneminen tai henkilön aiheuttama) ja savupiippuelementtien välinen liitoskohta oli auennut. Seurauksena jatkuvalämmitteisen kiukaan kuumat savukaasut olivat päässeet elementtien välisestä liitoskohdasta yläpohjan rakenteisiin sytyttäen ne palamaan.

* limittämättömällä liitoskohdalla tarkoitetaan pystysuorissa asennuksissa samalla tasolla vaakatasossa sijaitsevia eri savupiipun osien (sisäputki, eristemateriaalit, ulkovaippa) välisiä liitoksia

- savupiippuelementtien keskinäisestä liikkumisesta johtuva rakennuspalovaara, mikäli savupiipun sisäputken ja ulkokuoren välillä oleva eristekerros ei pysy tiiviinä vaikuttaen merkittävästi suojaetäisyyteen
- mikäli savupiippuelementtien keskinäinen liikkuminen vaikuttaa edellisen lisäksi myös savupiipun sisäputkien välisen liitoksen tiiveyteen, voivat kuumat savukaasut päästä kosketukseen ympäröivien rakenteiden kanssa, aiheuttaen rakennuspalovaaran
- rakenteiden sisällä olevat liitoskohdat eivät ole perinteisin tavoin tarkastettavissa ja mahdolliset virhetilanteet ennakoitavissa

Savupiippu on koko pituudeltaan sijoitettava niin, että suojaetäisyysvaatimukset täyttyvät savupiipun kaikissa osissa. Korjauksesta tulee tehdä suunnitelma ja määritellä siihen liittyvät valmistajan asennusohjeiden mukaiset materiaalit ja savupiippuelementit. Vaurioituneet savupiipun osat poistetaan ja korvataan valmistajan asennusohjeiden mukaisilla osilla huomioiden, että korvaavien osien tulee olla testattu CE-merkittyjen järjestelmäsavupiippu-putestausten mukaisesti, jolloin niiden tulee olla saman valmistajan ja saman mallin järjestelmäsavupiipun osia.

Läpivientikohtien yksityiskohdat toteutetaan valmistajan asennusohjeiden mukaisesti. Savupiipun on oltava tarkastettavissa ja puhdistettavissa. Savupiippuelementtien välisiä limittämättömiä liitoksia ei saa sijoittaa rakenteiden läpivientikohtiin rakenteiden sisälle

Tässä kohteessa korjaaminen edellyttää koko rakenteen uudelleen rakentamista. Savupiippu ja sitä ympäröivät rakenteet puretaan ja uusi rakenneratkaisu suunnitellaan ja toteutetaan kohdan 4 mukaisesti

Läpivientien yksityiskohdissa on noudatettava asennusohjeita. Savupiippuelementtien välisiä limittämättömiä liitoksia ei saa sijoittaa rakenteiden läpivientikohtiin rakenteiden sisälle. Lisäksi tulee varmistaa jatkuvalämmitteisen kiukaan ja savupiipun yhteensopivuus sekä määräysten mukainen savupiipun korkeus.
