## PAIKALLA MUURATTUUN SAVUPIIPPUUN KIINNI RAKENNETUT KALUSTEET

Pätevyyyslautakunta: Paloturvallisuussuunnittelija

29.11.2019

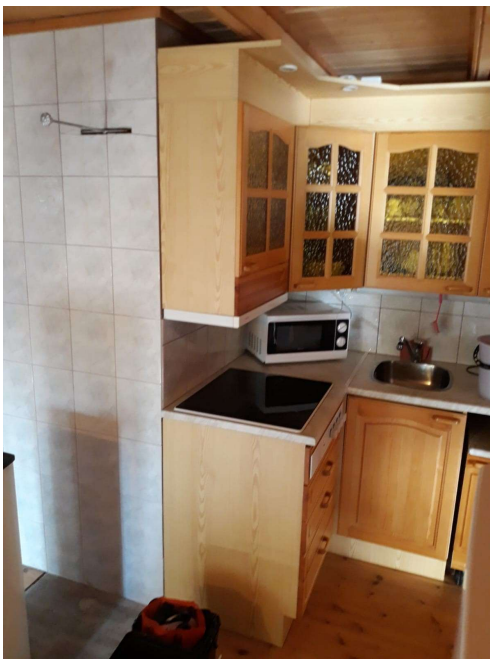
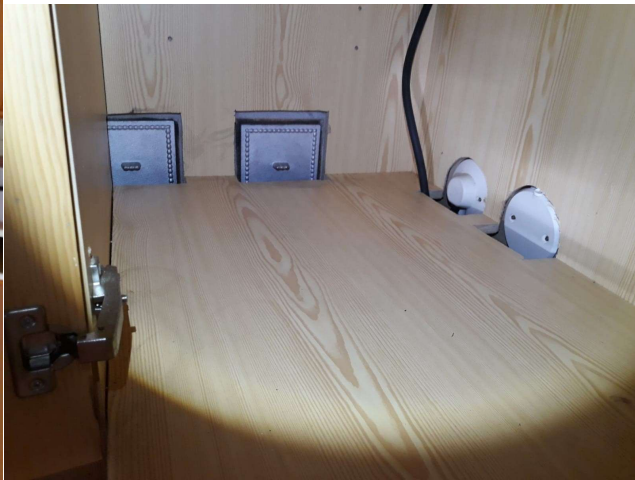
**Kuva 1.** Paikalla muurattuun savupiippuun virheellisesti kiinnitettyjä kalusteita.

Paikalla muurattuun savupiippuun oli kiinnitetty keittiökaluksia suoraan piipun ulkokuoreen suojaetäisyyksiä huomioimatta. Nuohousluukut olivat jääneet osittain kalusteiden sisään (kuva 1).

Erityisesti pitkään lämmitettäessä muuratun savupiipun pintalämpötila saattaa nousta korkeaksi ja siinä kiinni olevat kalusteet aiheuttavat tulipalovaaran.

- rakennuspalovaara erityisesti tulisijan pitkäaikaisen lämmityksen seurauksena
- kalusteiden kiinnikkeiden aiheuttama savupiipun vaurioitumisvaara (esim. tiiveyden heikentyminen tai halkeaminen)

- nuohousluukkujen sijainnista johtuva nuohouksen vaikeutuminen ja rakennuspalovaara.

Savupiippu on koko pituudeltaan sijoitettava niin, että suojaetäisyysvaatimukset täyttyvät sen eri osissa. Savupiipun on oltava tarkastettavissa ja puhdistettavissa.

Tässä kohteessa virheen korjaaminen edellyttää keittiökalusteiden purkamista ja uudelleensijoittamista savupiipun edellyttämän suojaetäisyyden päähän. Samalla tulee varmistaa, että nuohousluukut sijaitsevat siten, että asianmukainen nuohous voidaan toteuttaa.

Korjaustyön osalta olennaiset kohdat dokumentoidaan, tarkastetaan sekä pidetään tarvittavat viranomaiskatselmukset.
