Toisten virheistä voi oppia

Palovirheiden riskirakenteet jäävät usein piiloon

Virhekortit näyttävät oikeat ratkaisut

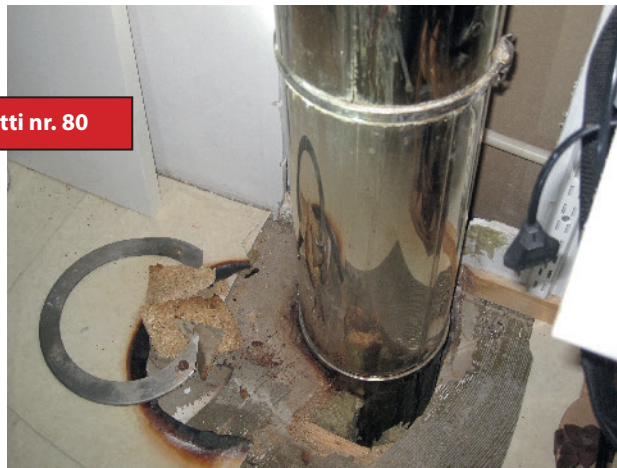
Kortti nr. 80

Välipohjan läpi kulkevan savupiipun virheellisen asennuksen aiheuttamia vaurioita.

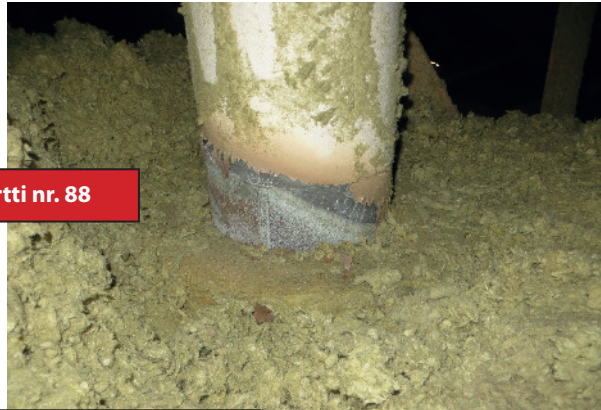
Kortti nr. 88

Savupiipun läpiviennin virheellinen toteutus yläpohjan eristämisen yhteydessä.

Toisessa esimerkkikortissa ”Savunpiipun läpiviennin virheellinen toteutus yläpohjan lisäeristämisen yhteydessä” yläpohjan puhallusvillat on puhallettu kiinni piippuun jättämättä väliin tuuletusrakoa. Vaikka puhallettu eriste on palamaton materiaalia, aiheuttaa liian paksu eristekerros piipun ja sitä ympäröivien rakenteiden kuumentumista ja sitä kautta rakennuspalovaaran.

”Helposti sitä ajattelee lisäeristekerroksen parantavan läpiviennin turvallisuutta. Paloturvallisuuden osalta virheelliset ratkaisut valtaosin johtuvat nimenomaan tietämättömyydestä. Kukapa haluaisi työn säästämisen hinnalla aiheuttaa omaan taloonsa paloturvallisuusriskin? Virhekortit ovat oiva apu rakentajille määräysten ja ohjeiden tulkitsemisen ja ymmärtämisen avuksi”, muistuttaa Ilvonen.

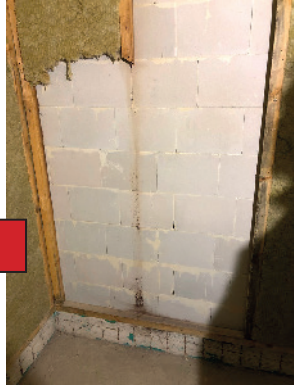
Kortti nr. 82

Tulisijan takana oleva virheellinen seinärakenne. Kuva saunan puolelta.

Uudemmissa palovirhekorteista löytyy esimerkiksi vahinkotilanne ”Tulisijan takana oleva virheellinen seinärakenne”. Vuonna 2005 rakennetussa omakotitalossa havaittiin saunatilojen purkutyön yhteydessä korkeahko lämpötila saunan ja takkahuoneen välisessä seinässä ja puukoolausten hiiltymisen. Takkahuoneen puolella olevan varaavan tulisijan lämmitys oli aiheuttanut seinän lämpenemisen. Varaavien tulisijojen kohdalla lämpö siirtyy tulisijan sisäosista ympäröiviin rakenteisiin hitaasti, jolloin mahdollinen vaaratilanne voi syntyä huomattavan myöhään varsinaisen lämmityksen jälkeen.

”Rakentaja on syystä tai toisesta päätynyt valmistajan ohjeisiin verrattuna erilaiseen ratkaisuun, mikä on aiheuttanut seinäkoolausten hiiltymisen ja sitä kautta rakennuspalovaaran”.

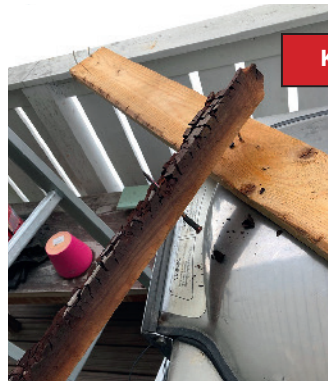
Kortti nr. 82

Tulisijan takana oleva virheellinen seinärakenne. Kuvassa puretut vaurioituneet seinän koolauspuut.
