Pätevyslautakunta: Paloturvallisuussuunnittelija

13.10.2023

## METALLISAVUPIIPUN SEINÄLÄPIVIENTI

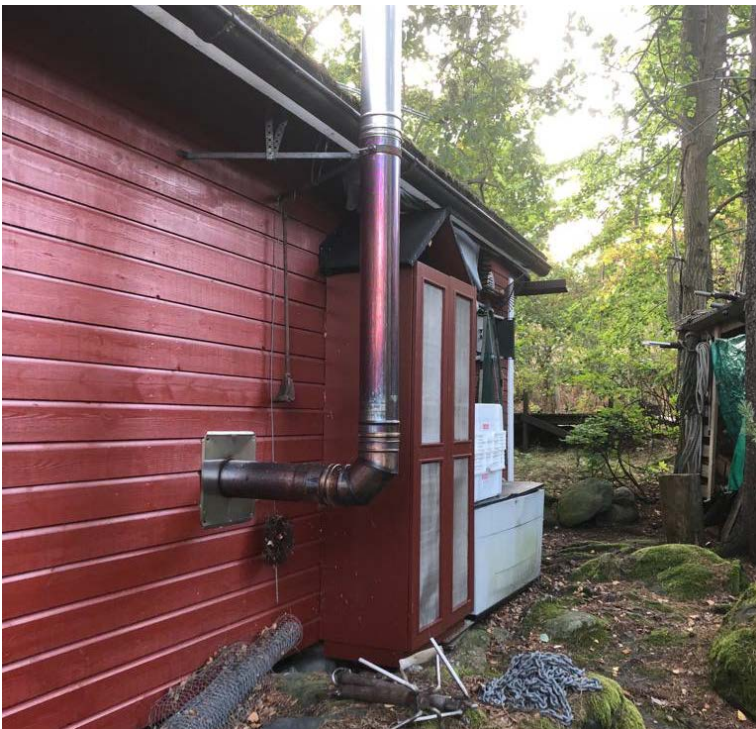
**Esimerkkikuva** savupiipun seinäläpiviennistä (itse kuva ei liity kuvattuun virhetilanteeseen)

Kiukaan metallinen järjestelmäsavupiippu oli toteutettu seinäläpivientinä, mutta läpivienti oli toteutettu virheellisesti käyttäen palosuojaeristeen vahvuutena vastaavaa eristepaksuutta kuin pystysuuntaisessa asennustavassa. Myös suojaetäisyys palava-aineiseen pystykoolaukseen oli riittämätön. Virheellisestä seinäläpiviennin asennuksen takia lämpö on päässyt johtumaan ympärillä olleisiin puihin rakenteisiin aiheuttaen tulipalon.

Seinäläpiviennin ympärillä olevat tuhoutuneet rakenteet puretaan ja uusitaan. Itse savupiipun läpiviennin suunnittelussa ja toteutuksessa tulee huomioida rakennuksen höyrynsulku, rakennuksen painuma sekä sadeveden mahdollinen valuminen savupiippuun ja rakennuksen eristeisiin.

Mikäli savupiippua ei ole erikseen testattu vaakasuuntaisessa asennustavassa, voidaan pystysuorana toteutetun testin suojaetäisyyttä soveltaa myös vaakasuuntaisessa asennuksessa kertomalla se kahdella (kansallinen soveltamisstandardi, NAS; SFS-7010:2019). Tällöin myös läpivientieristeen vahvuus on oltava kaksinkertainen pystysuuntaiseen asennustapaan verrattuna. Tätä asennustapaa voidaan käyttää vain, mikäli seinärakenteen kokonaisvahvuus on pienempi tai yhtä suuri kuin testatussa väli-/yläpohjassa savupiippua vasten olevan paloeristeen korkeus.
